## 期 間 入 札 の 公 告

## 現況調査報告書

令和7年(ケ)第25号  
秋田市河辺和田  
建物間取図

評 価 書

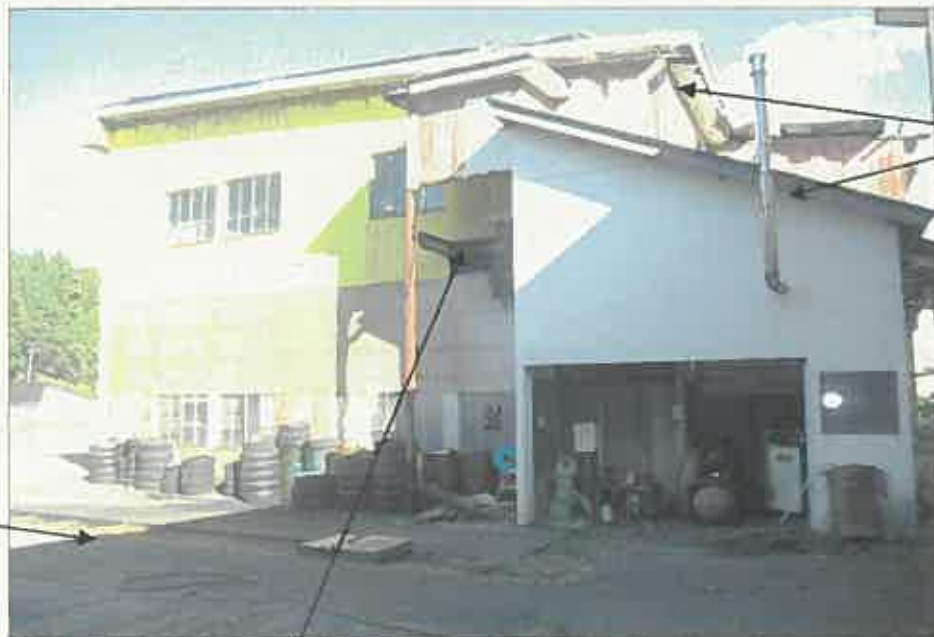
③

床及び階段が抜け落ちている。  
( 19 枚目 )

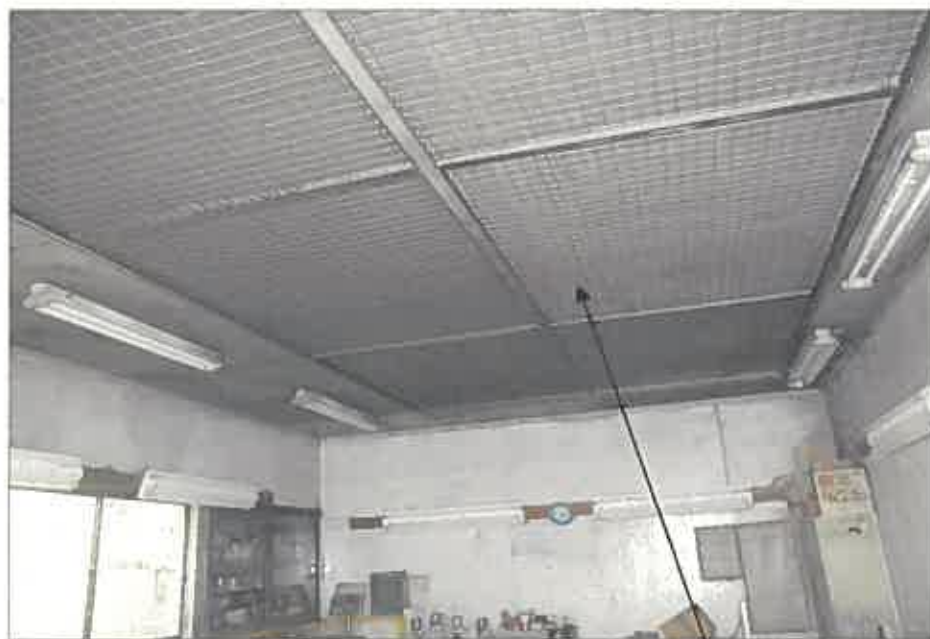
④⑪

換気設備

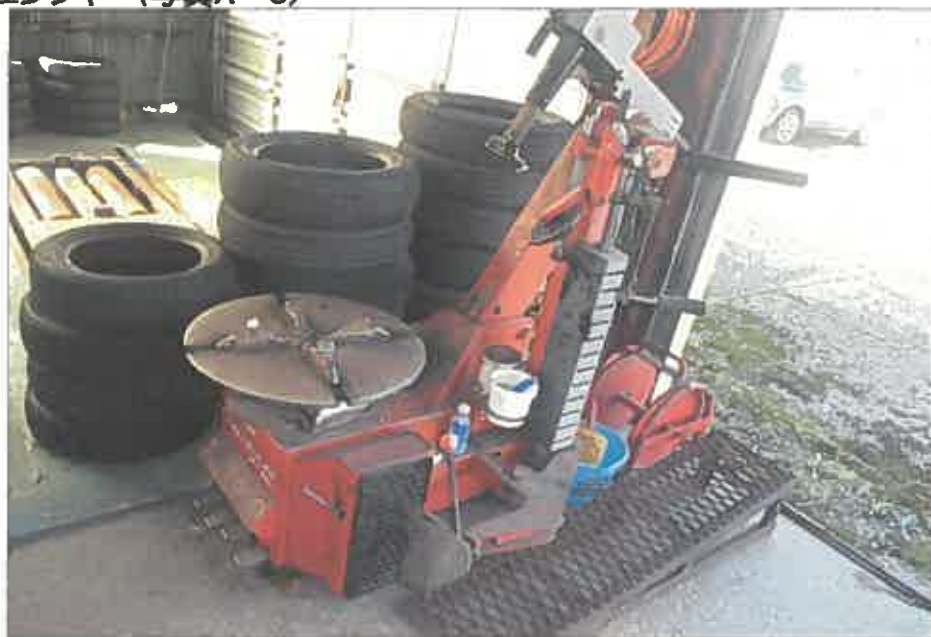
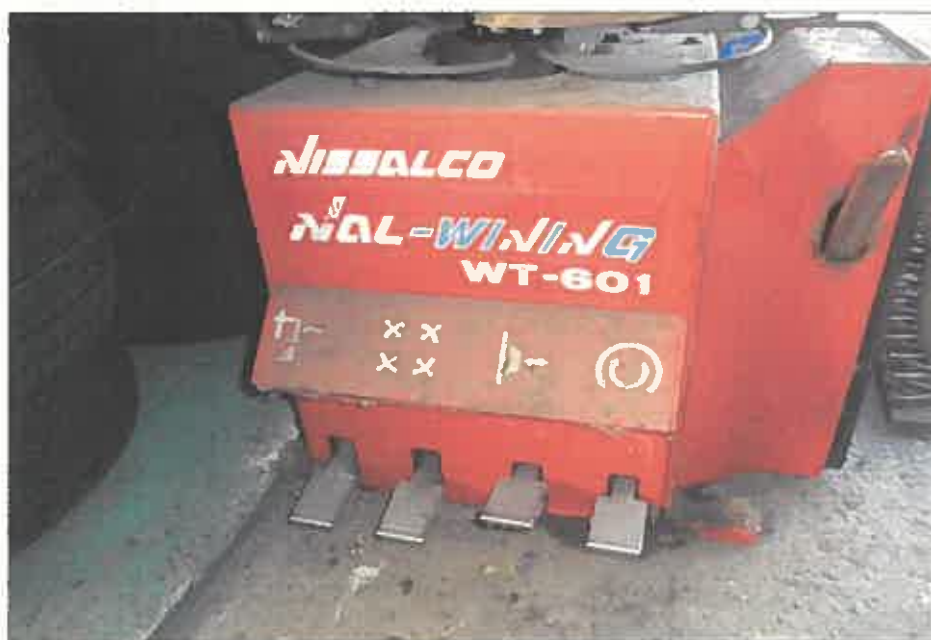
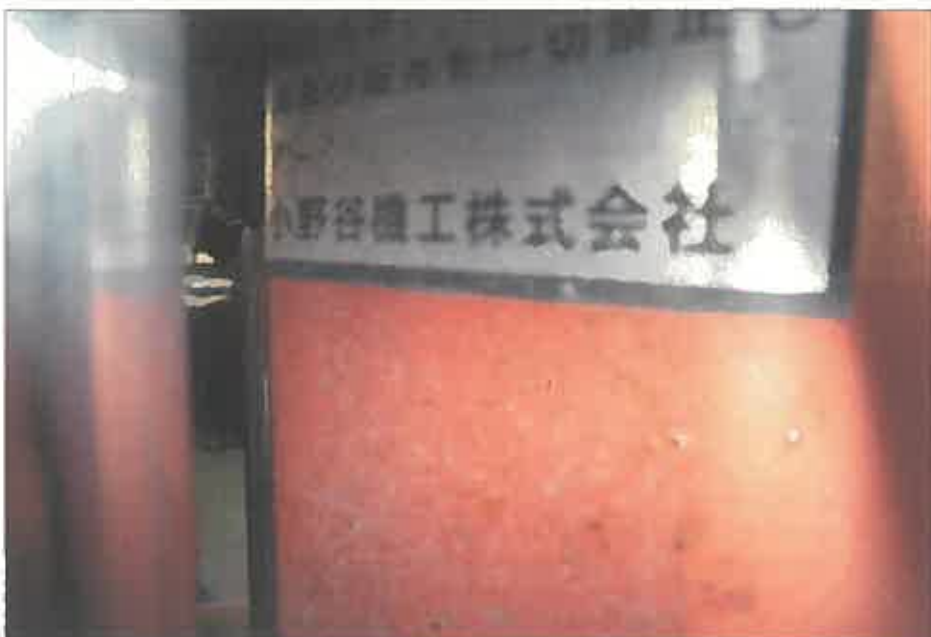
タイヤチェンジャー(写真A~C)

| | 種 類 | 構造 | 箇 数 | 製作者名 | 製造年月 | 記号番号 | その他 |
|---|---|---|---|---|---|---|---|
| 1 | タイヤチェンジャー | 鉄製 | 1 台 | 小野谷機工株式会社 | 不明 | WT-601 | 写真 A~C |

物件7建物（主である建物）備付の機械器具等は、いずれも自動車整備に関連するものであり、製造年月が不明のものもあるが、いずれも相当の年数が経過したものと思料され、劣化の程度等を勘案して市場価値はない（又は極めて僅少）と判断した。

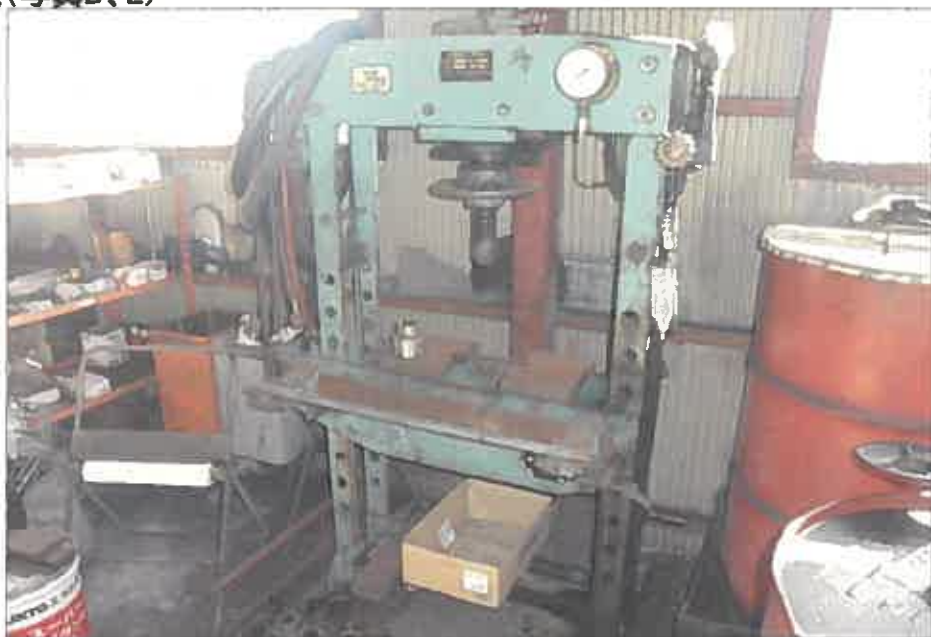
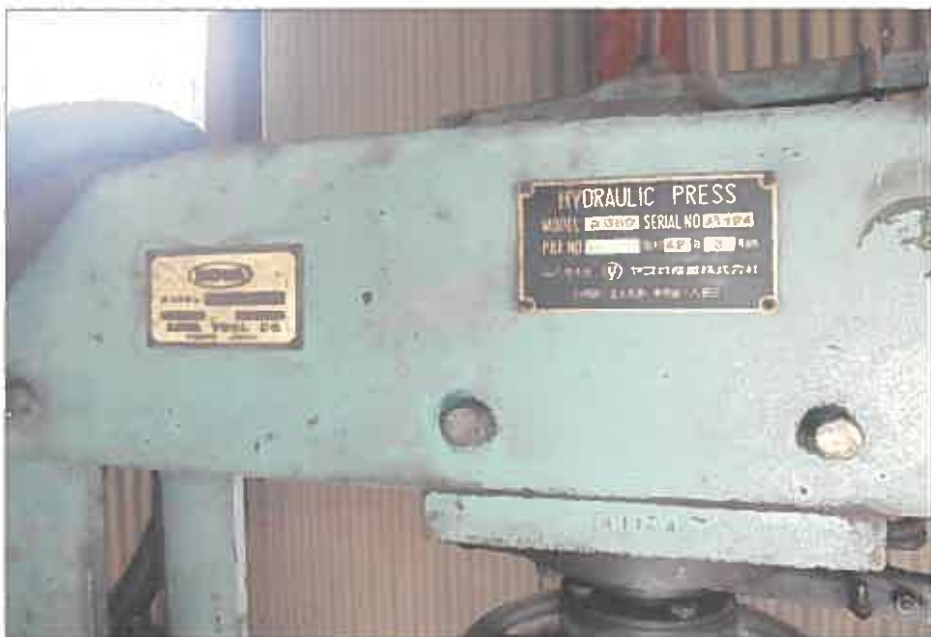
プレス機(写真D、E)

| | 種 類 | 構造 | 箇 数 | 製作者名 | 製造年月 | 記号番号 | その他 |
|---|---|---|---|---|---|---|---|
| 2 | プレス機 | 鉄製 | 1 台 | ヤスキ産業株式会社 | S42.3 | P350<br>No.A112A | 写真 D,E |

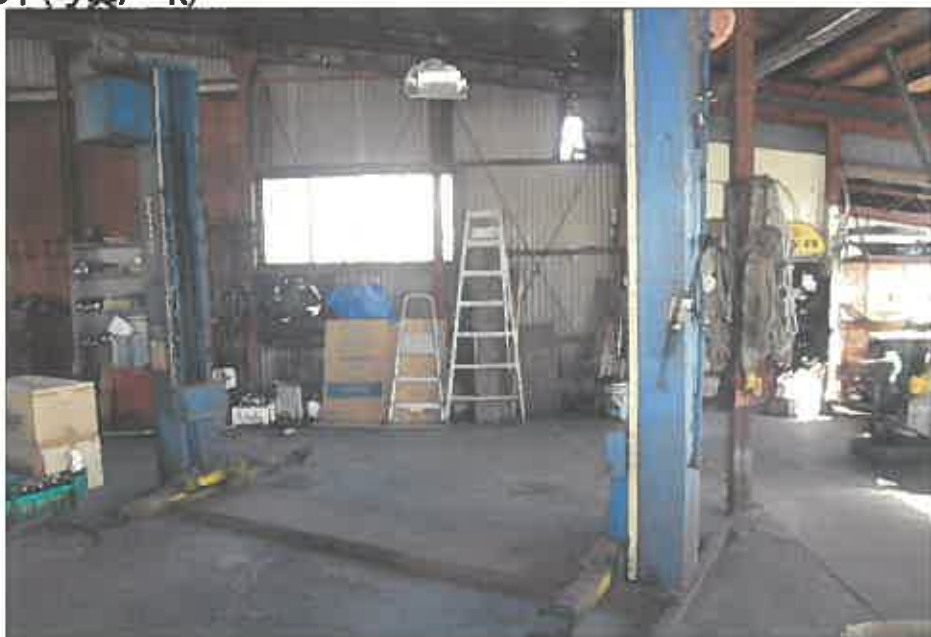
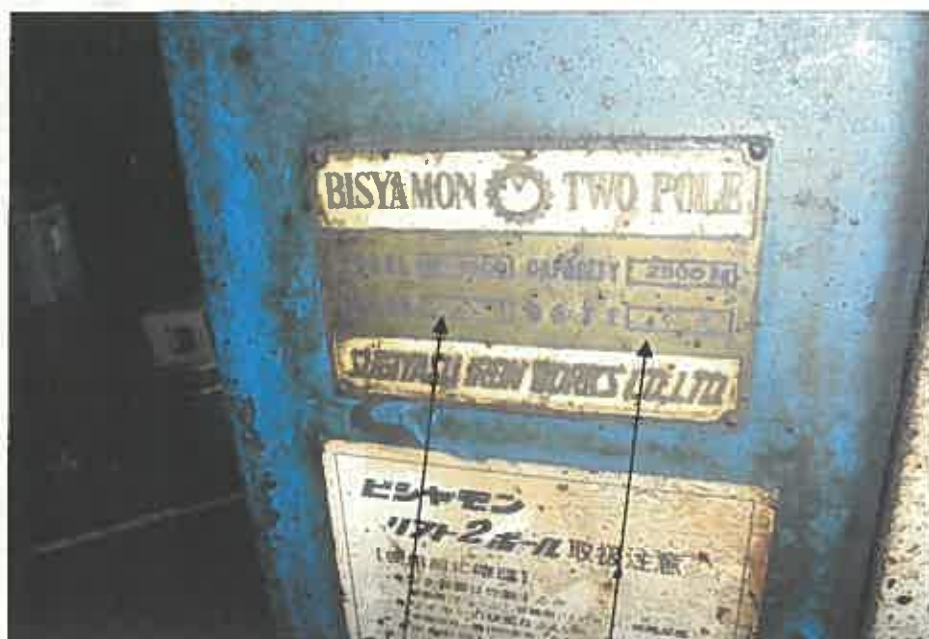
ゲートリフト(写真F～K)

| | 種 類 | 構造 | 箇 数 | 製作者名 | 製造年月 | 記号番号 | その他 |
|---|---|---|---|---|---|---|---|
| 3 | ゲートリフト | 鉄製 | 1 台 | 杉安鉄工株式会社 | S49.6 | SP-2500<br>No. (不明) | 写真 F,G |

番号判読不能、昭和49年6月製造

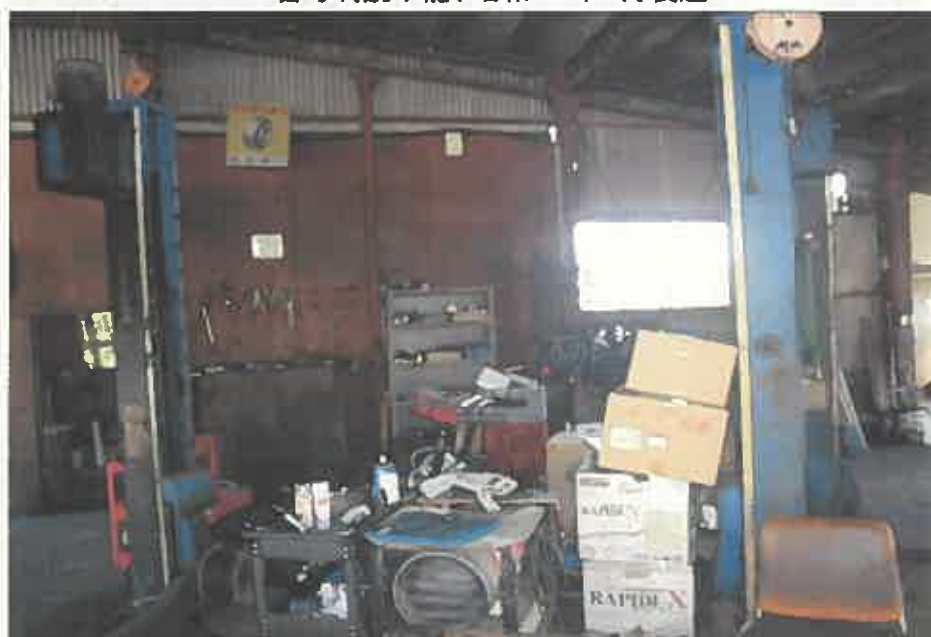
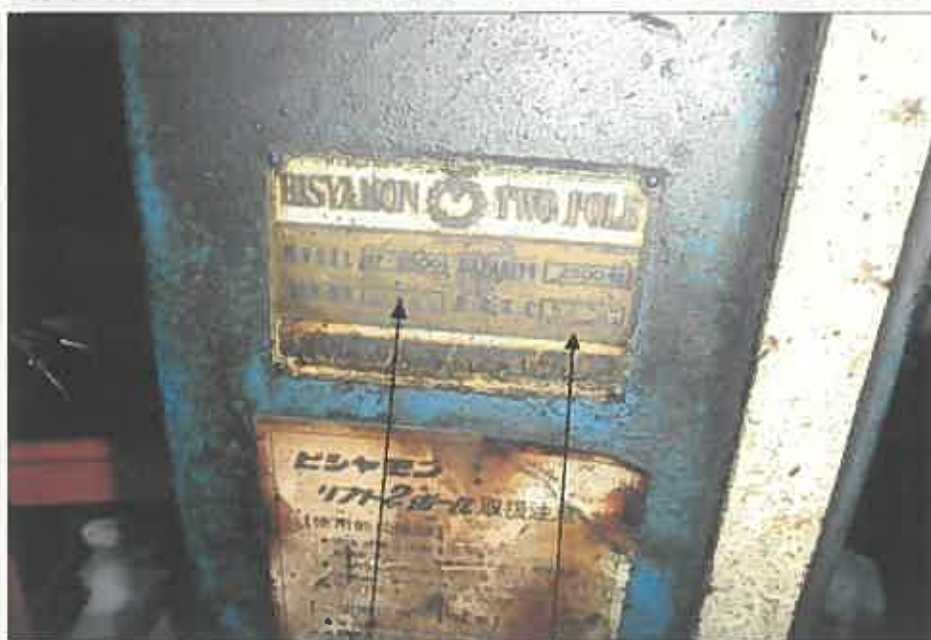
| | 種 類 | 構造 | 箇 数 | 製作者名 | 製造年月 | 記号番号 | その他 |
|---|---|---|---|---|---|---|---|
| 4 | ゲートリフト | 鉄製 | 1 台 | 杉安鉄工株式会社 | S49.8 | SP-2500<br>No.5460 | 写真 H,I |

番号5460、昭和49年8月製造  
( 36 枚目)

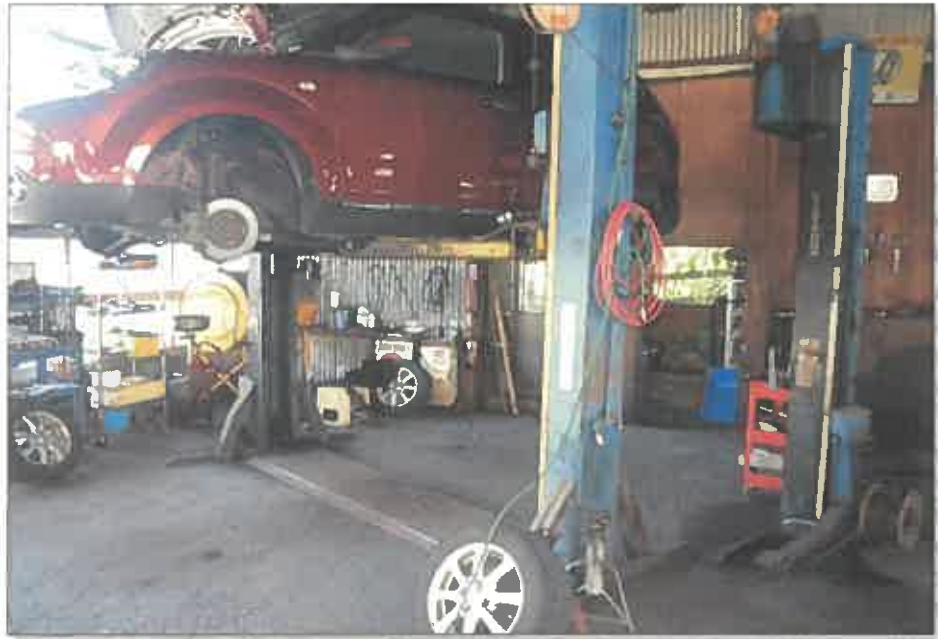
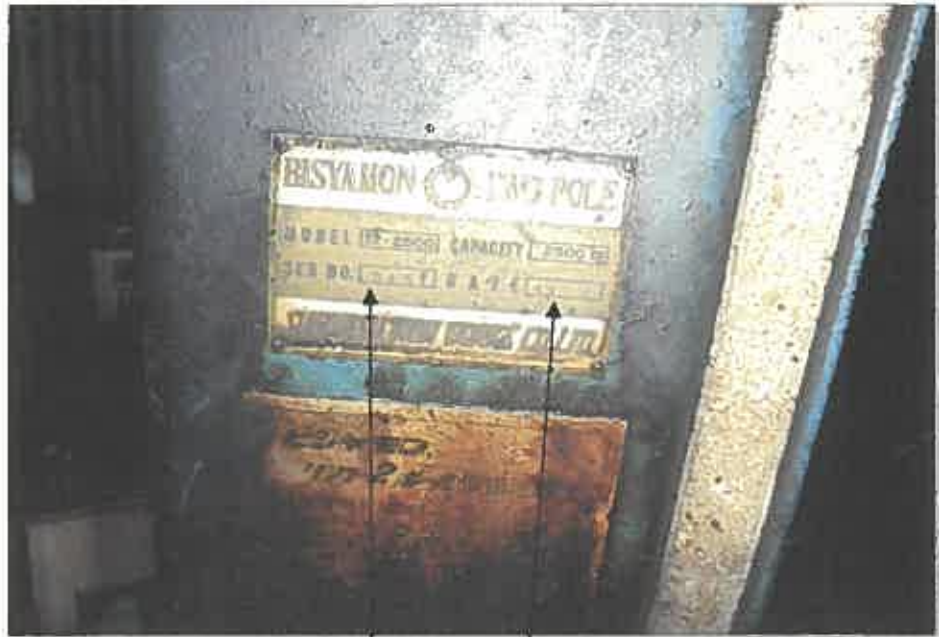
| | 種 類 | 構造 | 箇 数 | 製作者名 | 製造年月 | 記号番号 | その他 |
|---|---|---|---|---|---|---|---|
| 5 | ゲートリフト | 鉄製 | 1 台 | 杉安鉄工株式会社 | S49.8 | SP-2500<br>No.5431 | 写真 J,K |

番号5431、昭和49年8月製造
