## 期 間 入 札 の 公 告

## 現況調査報告書

## 評 価 書

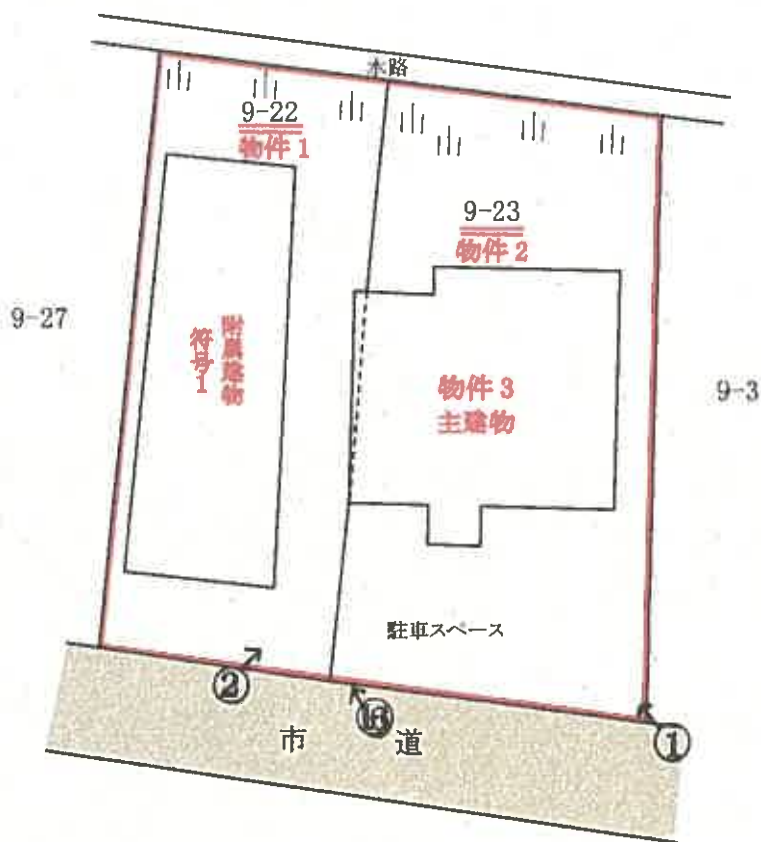
1 / 250  
建物配置図

○→写真撮影位置・方向

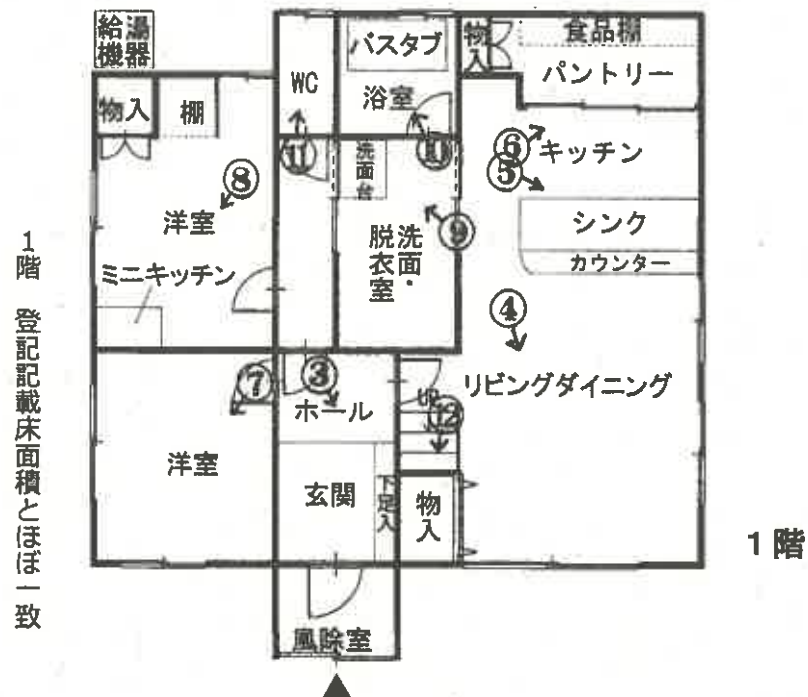
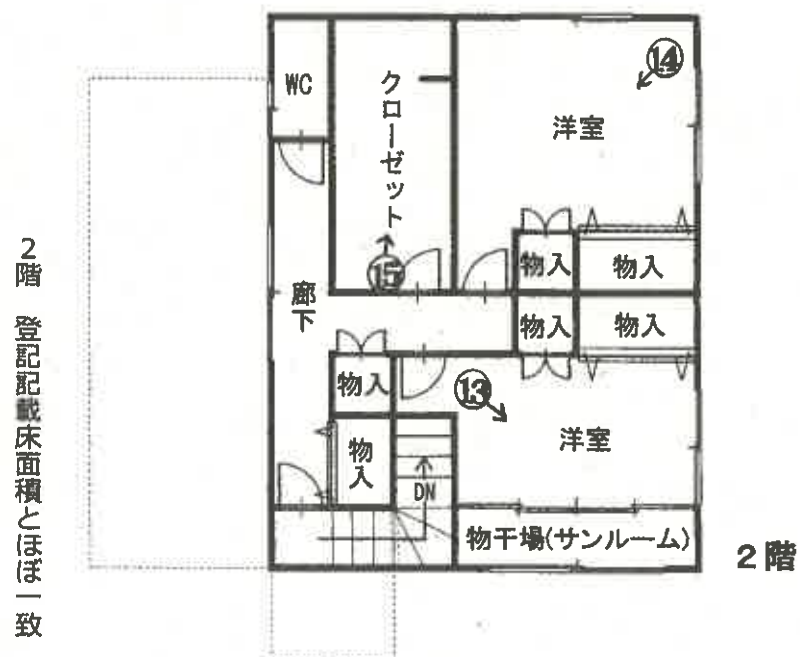
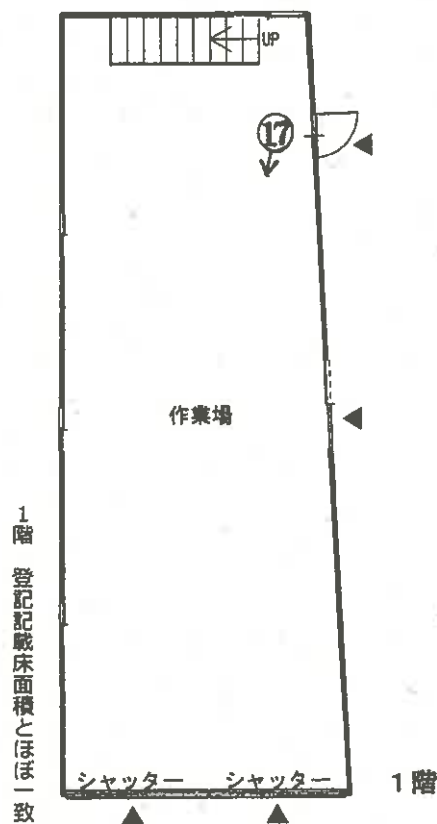
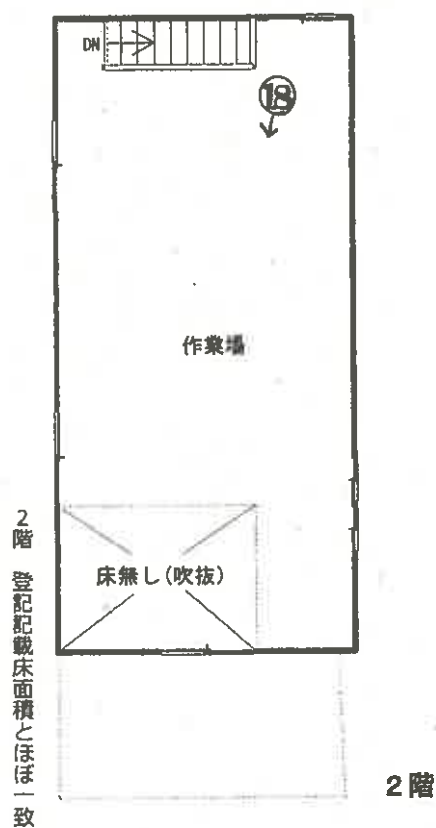
建物間取図

### ①→写真撮影位置・方向

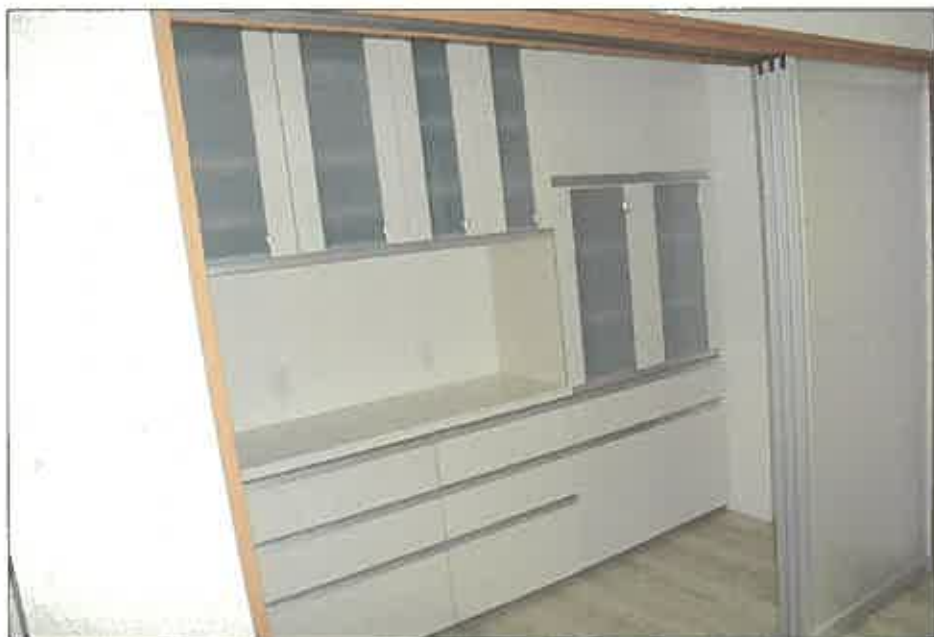
⑥

- 1 本件物件の状況は、建物配置図、建物間取図及び添付した写真のとおりである。
- 2 物件1、2の土地が一体になり、物件3及び符号1の附属建物の敷地として利用されている。
- 3 物件2の建物は空き家であり、エアコンとカーテン以外の動産類は残っていない。
- 4 符号1の附属建物は、公簿上昭和51年の新築であるが、外壁は波板をつなぎ合わせた簡易なもので、1階は土間になっている（写真⑰）。

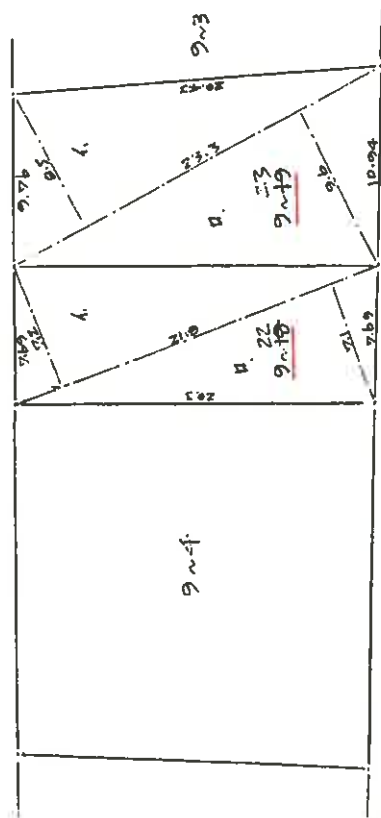
### 面積算出基礎表

$$\begin{aligned} 1.0218 \times (72 + 71) &= 311.74 \\ &\times \frac{1}{2} \\ &= 155.87 \\ &= 155.87^{14} \end{aligned}$$

$$\begin{aligned} &= 311.74 \\ &= 155.87 \\ &= 155.87^{1/2} \\ &= 12.485 \\ &= 210.86 \\ &= 421.73 \end{aligned}$$
