## 期 間 入 札 の 公 告

令和 6 年（ケ）第 24 号  
令和 6 年 8 月 9 日受理  
令和 6 年 10 月 3 日提出  
（評価人 工藤美佐緒）

## 現況調査報告書

# 評 価 書

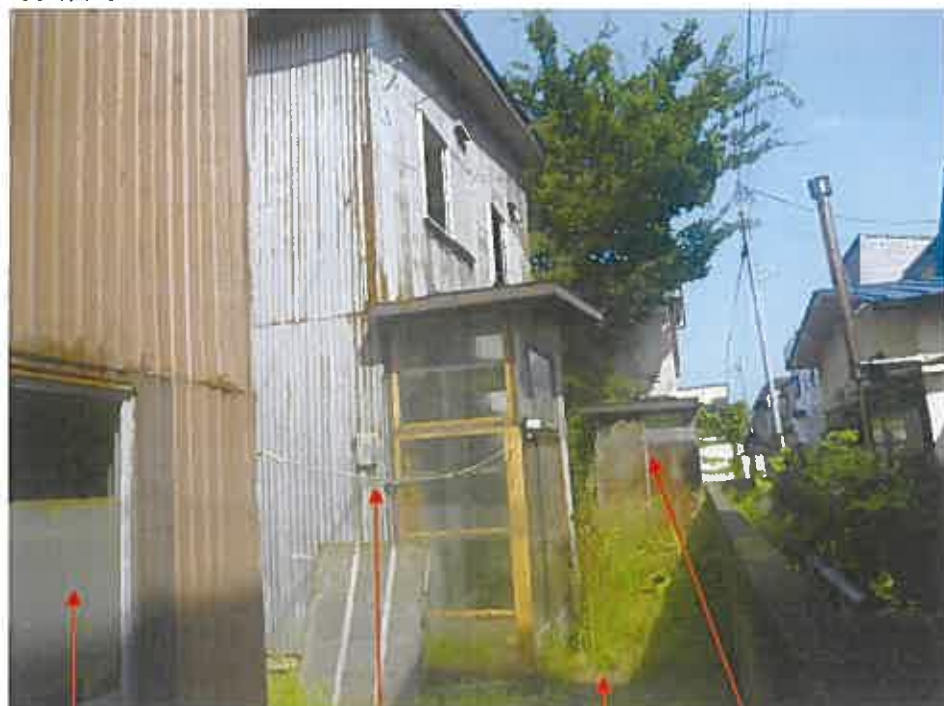
写真番号 5

工作物（物置）

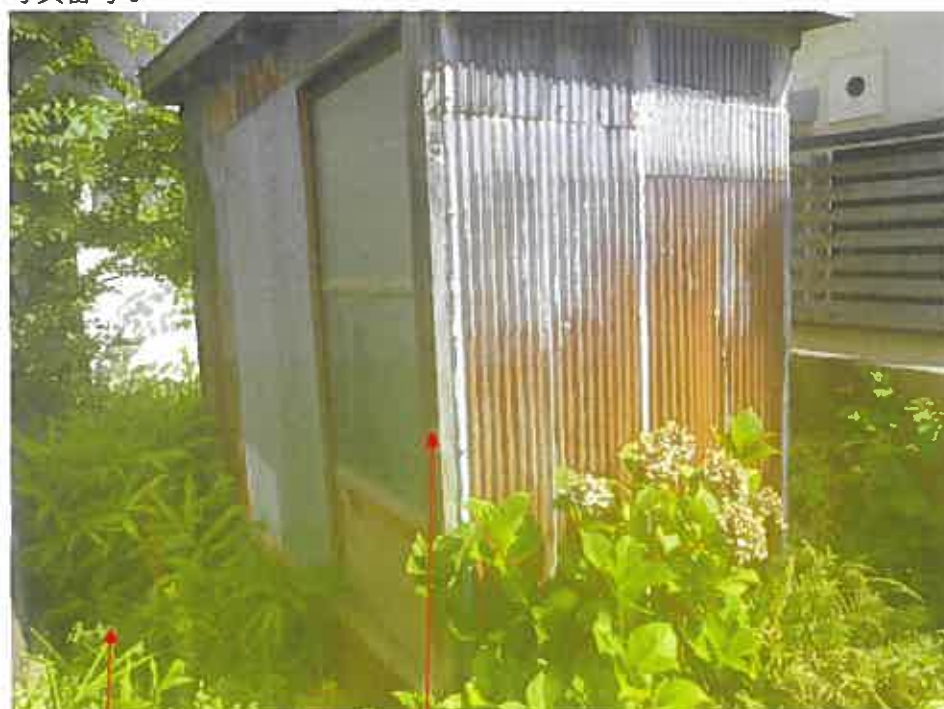
写真番号 6

工作物（物置）

| 土地の利用状況 | 物件 1 土地については，土地所有者以外の者が本土地上に物件 2, 3 建物を所有し占有している。占有権原等の内容は不明である。物件 4 土地については，土地所有者が物件 5 建物を所有し占有している。物件 5 建物の南側に簡易な物置 (工作物) がある (附属資料 4 配置図参照)。 | |

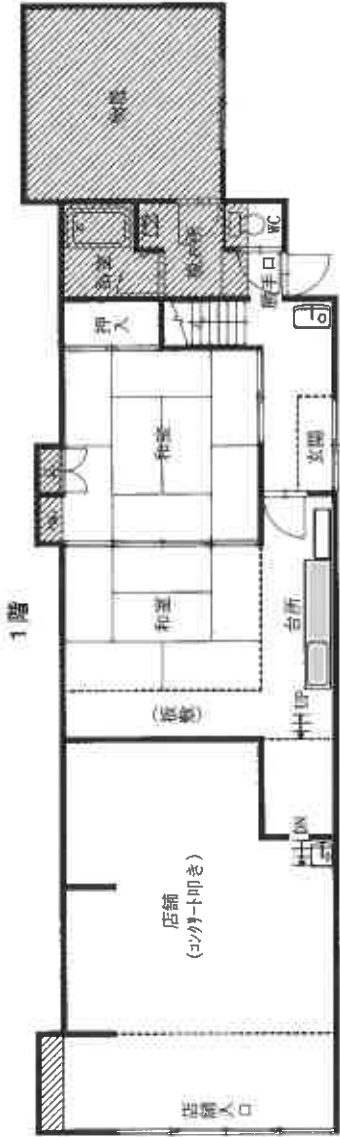
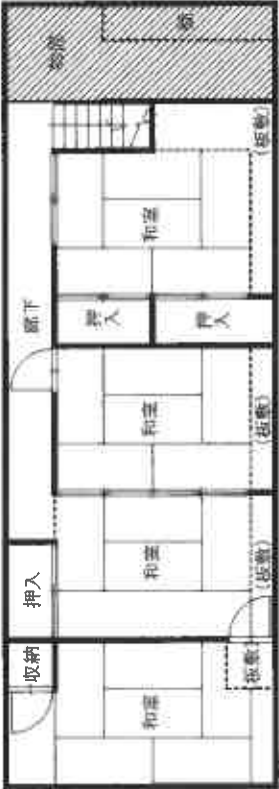
物件2建物

| 特 記 事 項 | 1. 1 階, 2 階とも主に東側が未登記で増築されている。増築時期等は不明。また増築された 2 階物置に梯子が設置されており, 屋根裏が物置として利用できる仕様になっている。<br>2. 店舗部分の軒が前面道路に越境している。<br>3. 対象建物について, 建築時期・構造・種類等の要因を踏まえ現場調査を行った結果, アスベスト含有建材が使用されている可能性は否定できない。なお, アスベスト使用の詳細については専門調査機関の分析調査を要する。 |
