## 期 間 入 札 の 公 告

# 現況調査報告書

（物件 1 ないし 4）

# 評 価 書

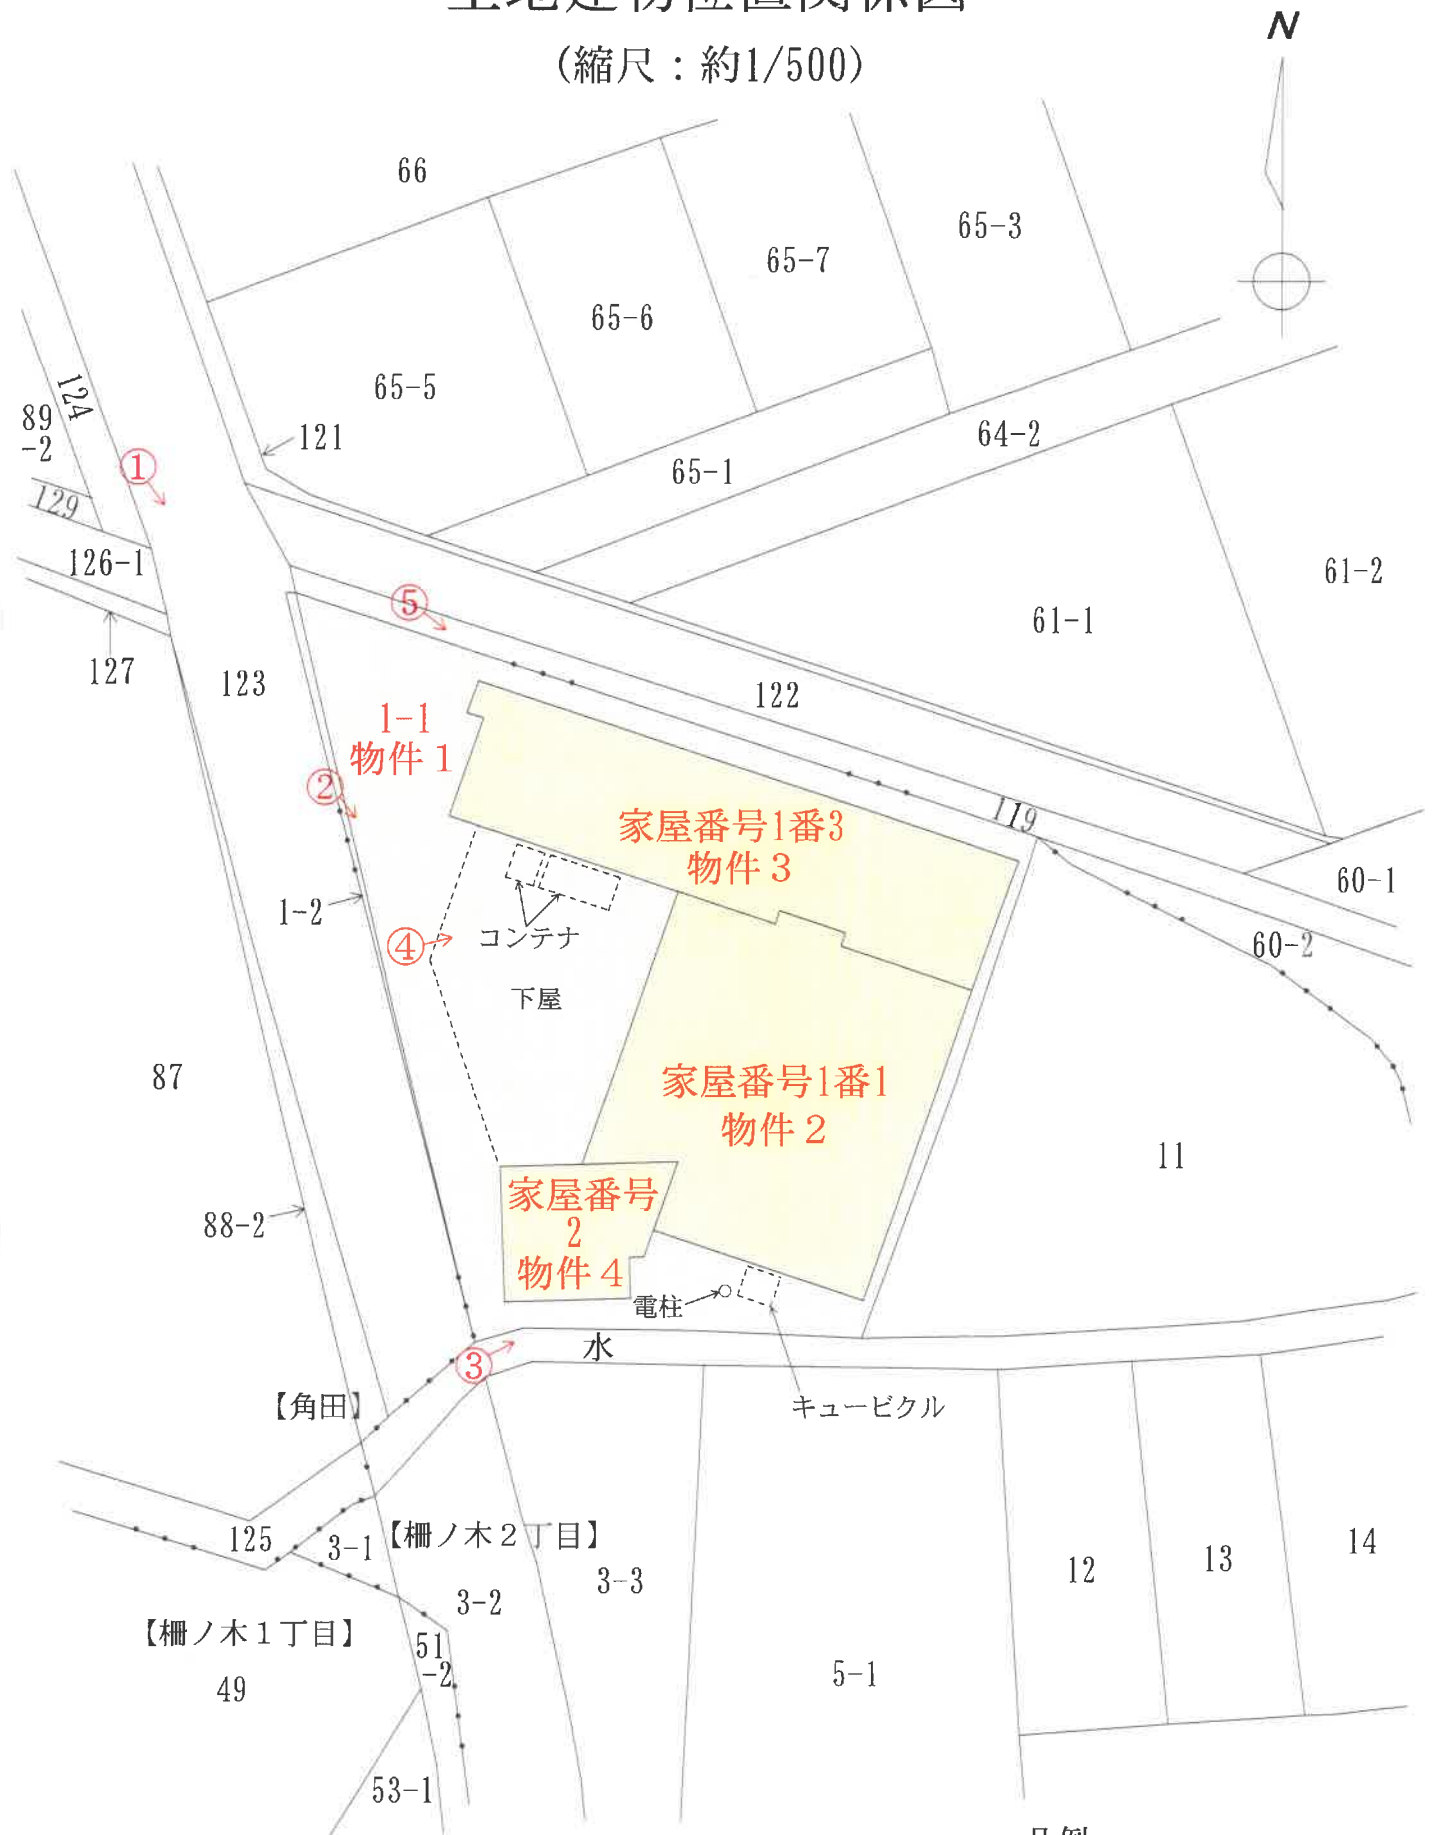
# 土地建物位置関係図

| その他の事項 | 物件2 建物の下屋部分にコンテナ (工作物) 2 個が設置されている<br>電柱1本、キュービクル (工作物) が設置されている<br>破産管財人が管財業務として管理している | | |

- 1 関係人の陳述及び現況にてらし、2ないし5枚目記載のとおりと認める。
- 2 物件2ないし4建物内には業務に使用したプラスチック製パレット等の動産や事務室内には事務記録等が多数残置されている。
- 3 物件3建物の北側外壁は屋根からの雪が堆積したことにより破損している。
- 4 物件2建物下屋内の2個のコンテナは基礎がなく移動可能なことから工作物と認めた。同コンテナは債務者の業務のために使用したものと認められたため、本件建物の従物と判断し、本競売目的物と認定した。
- 5 物件1土地南側にキュービクル（工作物）が存在するが、これは本件建物の従物と判断し、本競売目的物と認定した。

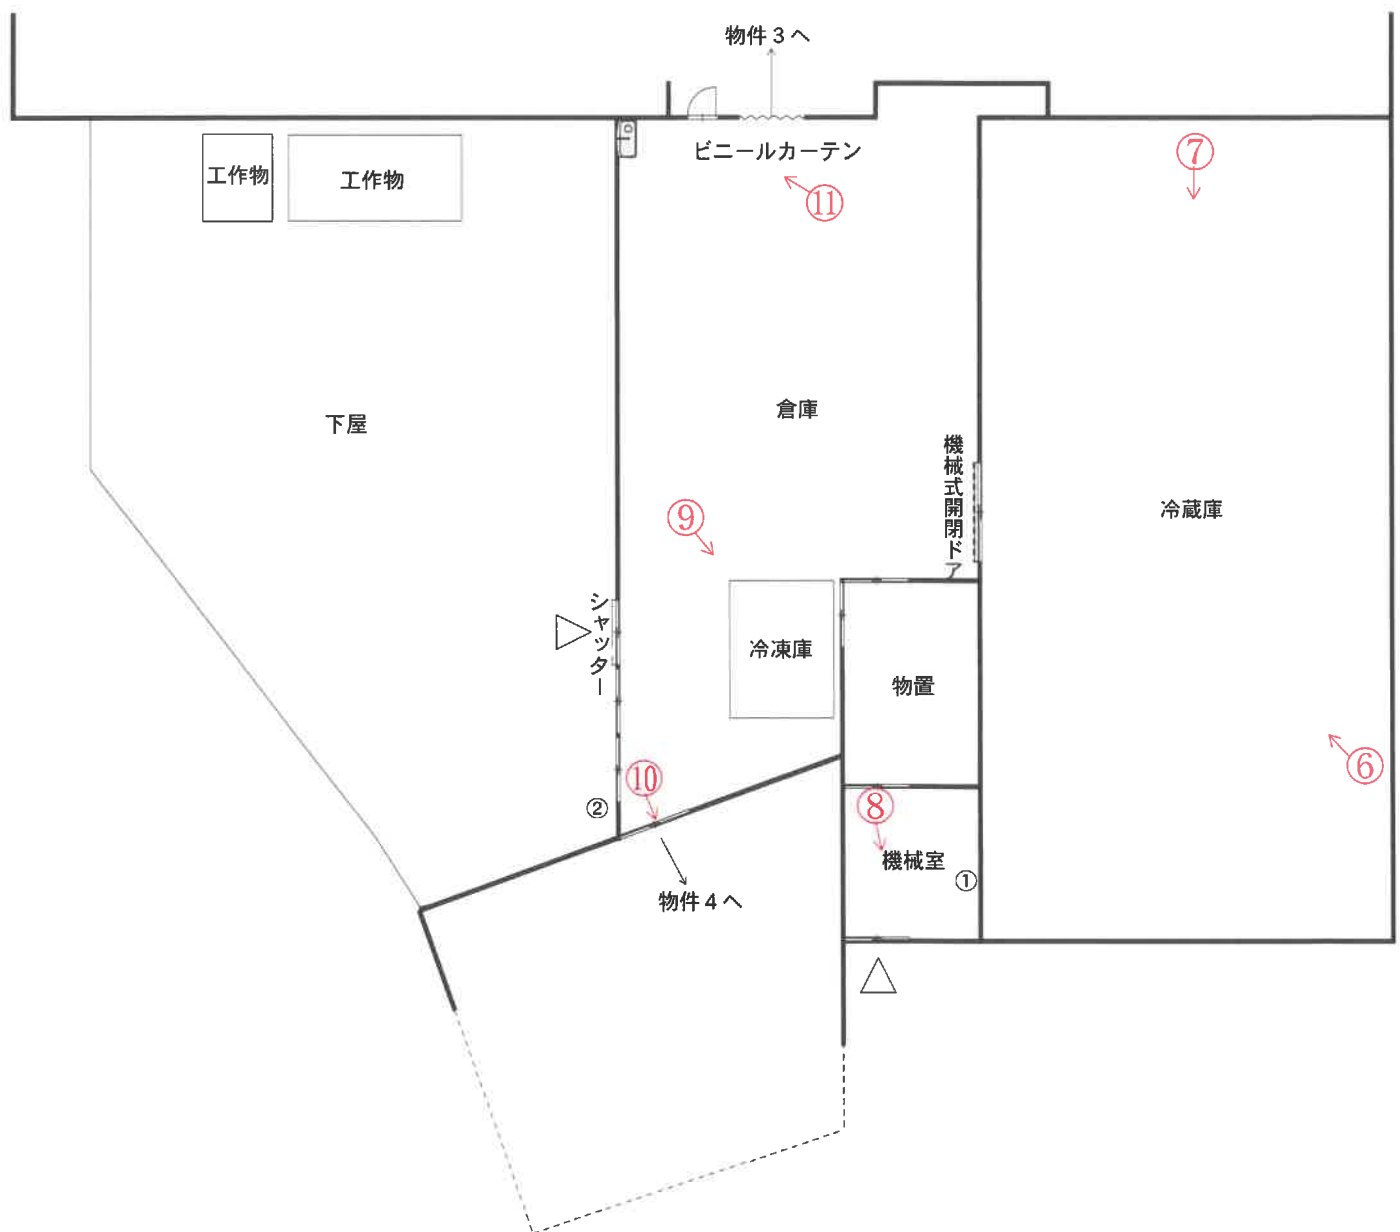
物件番号 2

物件 2、3 建物に備え付けられた機械・器具その他工場の用に供する物の現況は次のとおり。なお、配置場所は建物間取図の、設置状況は写真のとおり。

| 番号 | 種類 | 構造 | 個数 | 製作者 | 製造年月 | 記号番号 | 設置場所 |
|---|---|---|---|---|---|---|---|
| ① | 水冷式半密閉形コンデンシングユニット | 鉄製 | 1 台 | 三菱電機(株) | 2004年2月 | ERW-150PB2 | 物件 2 の間取図①のとおり |
| ② | 一体空冷式スクロール形コンデンシングユニット | 同上 | 1 台 | 三菱電機(株) | 2015年12月 | ECOV-EN30WA | 物件 2 の間取図②のとおり |

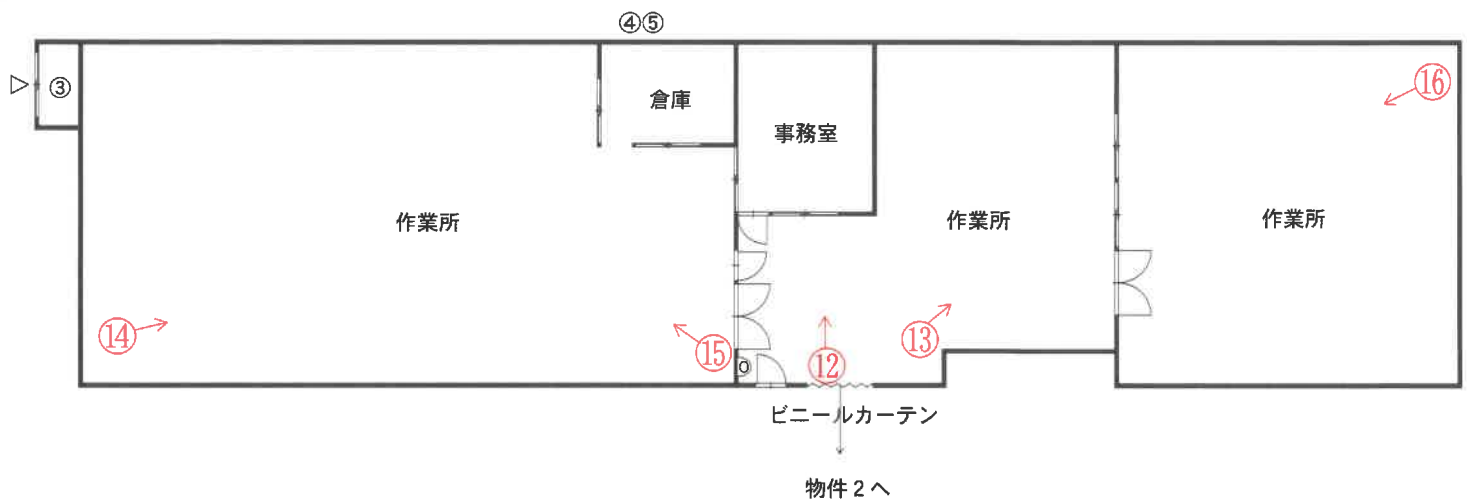
物件番号 3

| 番号 | 種類 | 構造 | 個数 | 製作者 | 製造年月 | 記号番号 | 設置場所 |
|---|---|---|---|---|---|---|---|
| ③ | 圧力タンク | 同上 | 1 台 | (株)川本製作所 | 2022年6月 | PT6B-55-3.5K-50 | 物件 3 の間取図③のとおり |
| ④ | 一体空冷式スクロール形コンデンシングユニット | 同上 | 1 台 | 三菱電機(株) | 2007年2月 | ERAV-EP45HA | 物件 3 の間取図④のとおり |
| ⑤ | 一体空冷式スクロール形コンデンシングユニット | 同上 | 1 台 | 三菱電機(株) | 2007年2月 | ERAV-EP45HA | 物件 3 の間取図⑤のとおり |

| 保守管理の状態 | 本建物の北側の外壁が、落雪した屋根雪の重みで壊れているなど劣る。 |

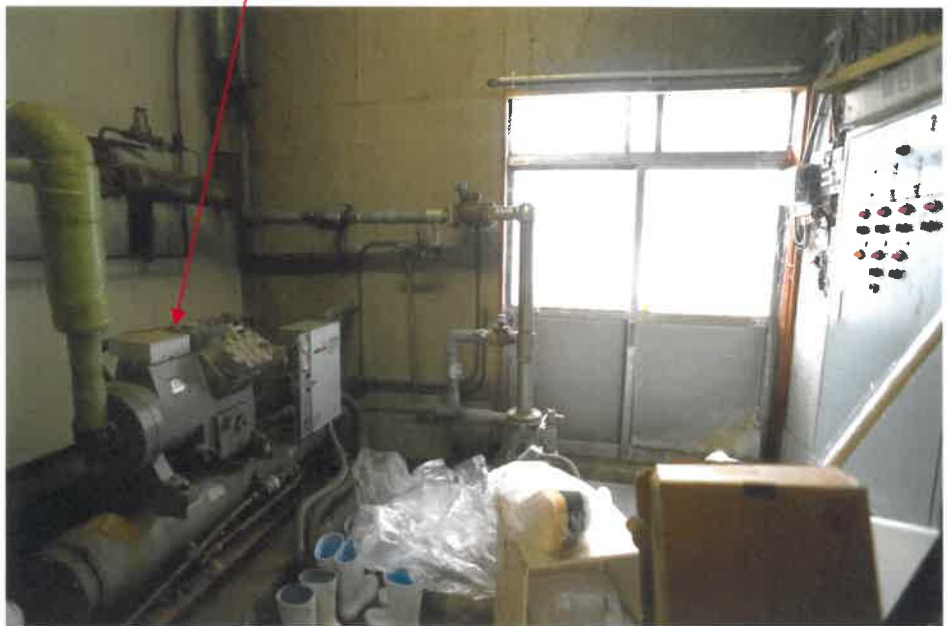
写真番号 8

機械器具①
