期 間 入 札 の 公 告

- 1 所 在 八戸市大字大久保字夏川戸
地 番 1 3 番 2
地 目 宅地
地 積 1 6 5 . 2 3 平方メートル
- 2 所 在 八戸市大字大久保字夏川戸 1 3 番地 2
家屋 番号 1 3 番 2
種 類 居宅
構 造 木造亜鉛メッキ鋼板葺 2 階建
床 面 積 1 階 7 7 . 0 0 平方メートル
2 階 4 8 . 0 2 平方メートル
(現況)
床 面 積 2 階 約 6 2 . 0 9 平方メートル

現況調査報告書

評 価 書

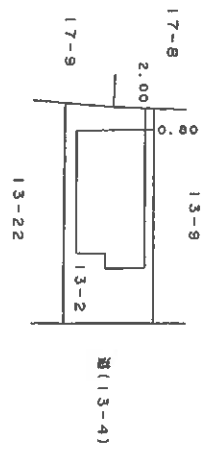
各階平面図

① 11.220 x 6.370 = 71.471400
 ② 1.820 x 3.640 = 5.532800
 合計 77.004200
 床面積 77.00 m²

③ 5.915 x 3.640 = 21.530600
 ④ 8.490 x 2.730 = 23.177700
 ⑤ 2.275 x 0.910 = 2.070250
 ⑥ 1.365 x 0.910 = 1.242150
 合計 49.020700
 床面積 49.02 m²

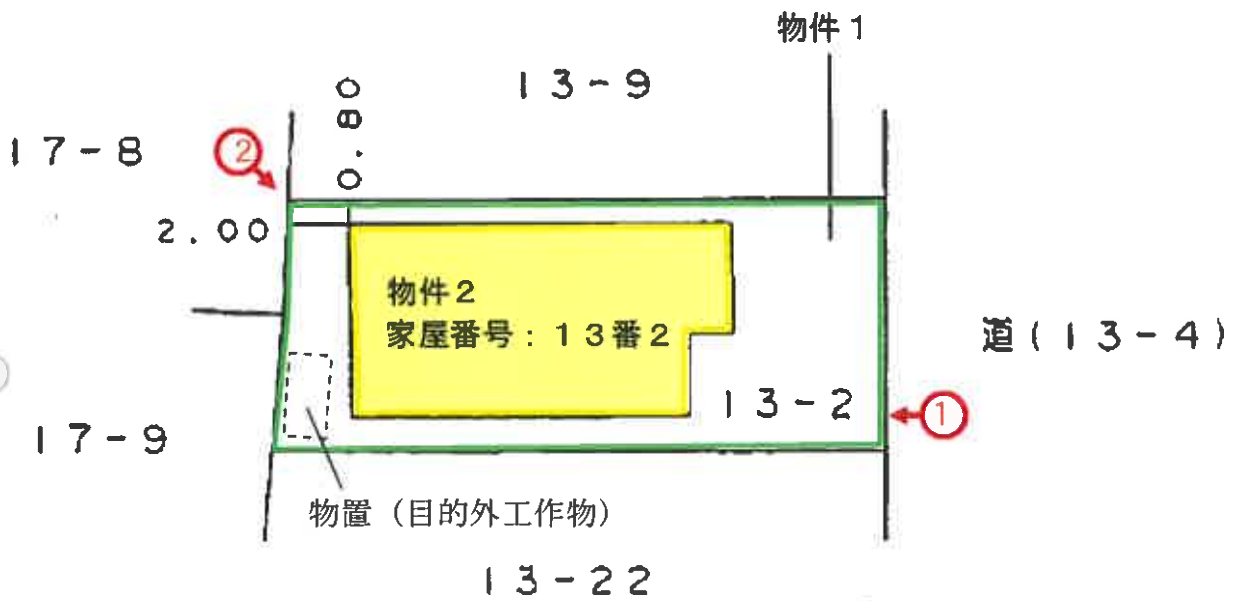
[地方裁判所	支部	令和		年 ()	第	号									
	保管開始日	令和	年	月	日											
土地建物位置関係図	<input type="checkbox"/> 建物図面 (各階平面図) のとおり <input checked="" type="checkbox"/> 土地建物位置関係図のとおり

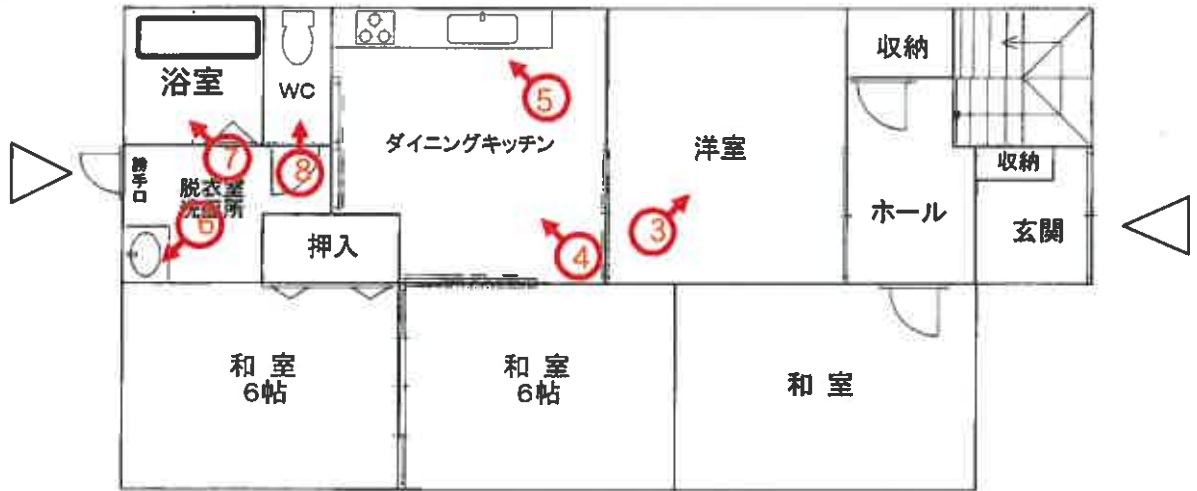
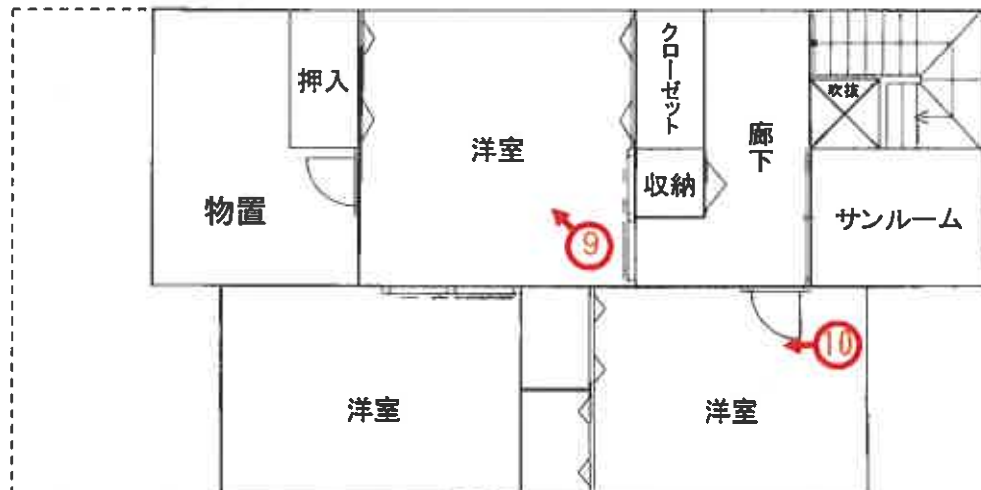
建物間取図

物件2

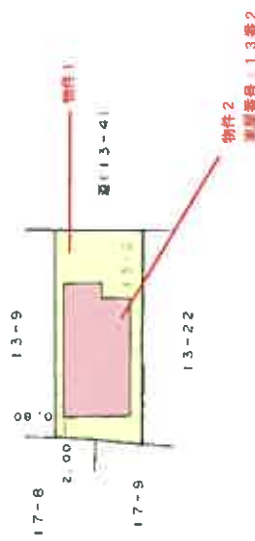
建物図面

① 11.220 x 6.370 : 71.471600
 ② 1.320 x 3.640 : 5.532800
 合計 77.004200
 床面積 77.00㎡

① 5.915 x 3.640 : 21.530600
 ② 8.490 x 2.730 : 23.177700
 ③ 2.275 x 0.910 : 2.070250
 ④ 1.365 x 0.910 : 1.242150
 合計 48.020700
 床面積 48.02㎡

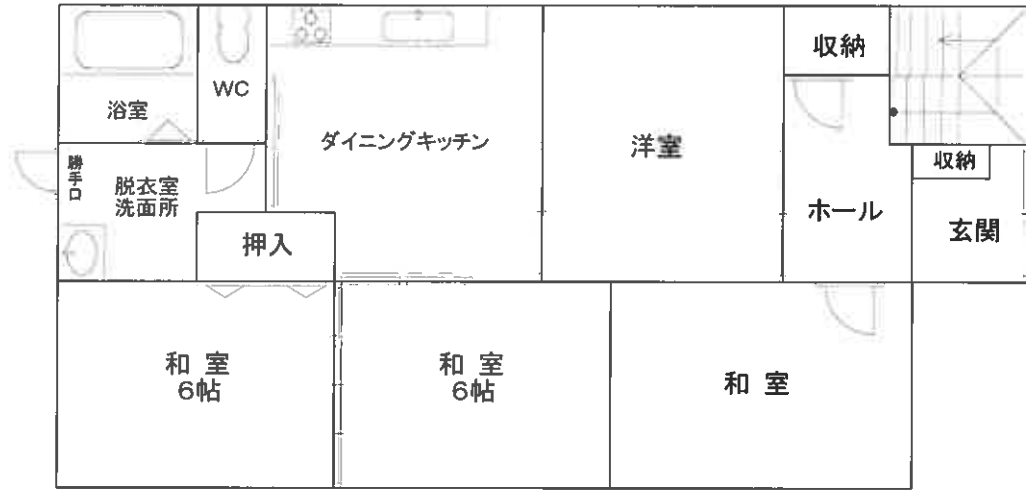
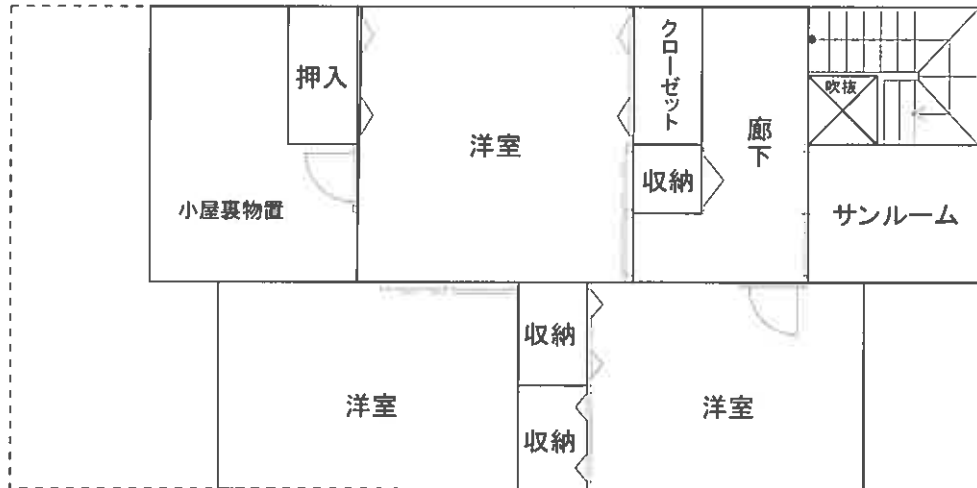
建物間取図

物件 2

区 分	主である建物
建築時期及び経済的残存耐用年数	建築年月日 (登記記載) : 平成15年6月30日新築 経過年数 : 約 22 年 経済的残存耐用年数 : 約 8 年
仕 様	構 造 : 木造 2 階建 屋 根 : 長尺カラー鋼板葺 外 壁 : サイディング 内 壁 : ビニールクロス 外 天 井 : ビニールクロス, 目透し天井 外 床 : フローリング, 畳 外 設 備 : 電気・給排水・衛生 (水洗式) ・浴室・給湯 但し, 設備の動作確認は行っていないので, 正常に稼働するか否かは不明。 その他 : なし
床面積 (現況)	第3 目的物件欄記載のとおり
現況用途等	現況用途 : 居宅 間取り : 附属資料「建物間取図」参照
品 等	普通
保守管理の状態	経年相応の老朽化と認められる。
建物の利用状況	建物所有者が居宅 (空家) として利用している。
特記事項	1. 当建物について建築時期, 構造, 種類等の要因を踏まえ現場調査を行った結果, アスベスト含有建材が使用されている可能性は否定できない。なお, アスベスト使用の詳細については専門調査期間の分析調査を要する。 2. 建物内に動産類 (仏壇含む) が多数残置されている。
