## 期 間 入 札 の 公 告

- 1 所 在 小樽市最上二丁目  
地 番 56番23  
地 目 宅地  
地 積 211.00平方メートル
- 2 所 在 小樽市最上二丁目 56番地23  
家屋 番号 56番23  
種 類 居宅  
構 造 木造亜鉛メッキ鋼板葺地下1階付2階建  
床 面 積 1階 72.77平方メートル  
2階 21.24平方メートル  
地下1階 19.87平方メートル  
(現況)  
床 面 積 1階 72.77平方メートル  
2階 約39.45平方メートル  
地下1階 19.87平方メートル

## 現況調査報告書

# 評 価 書

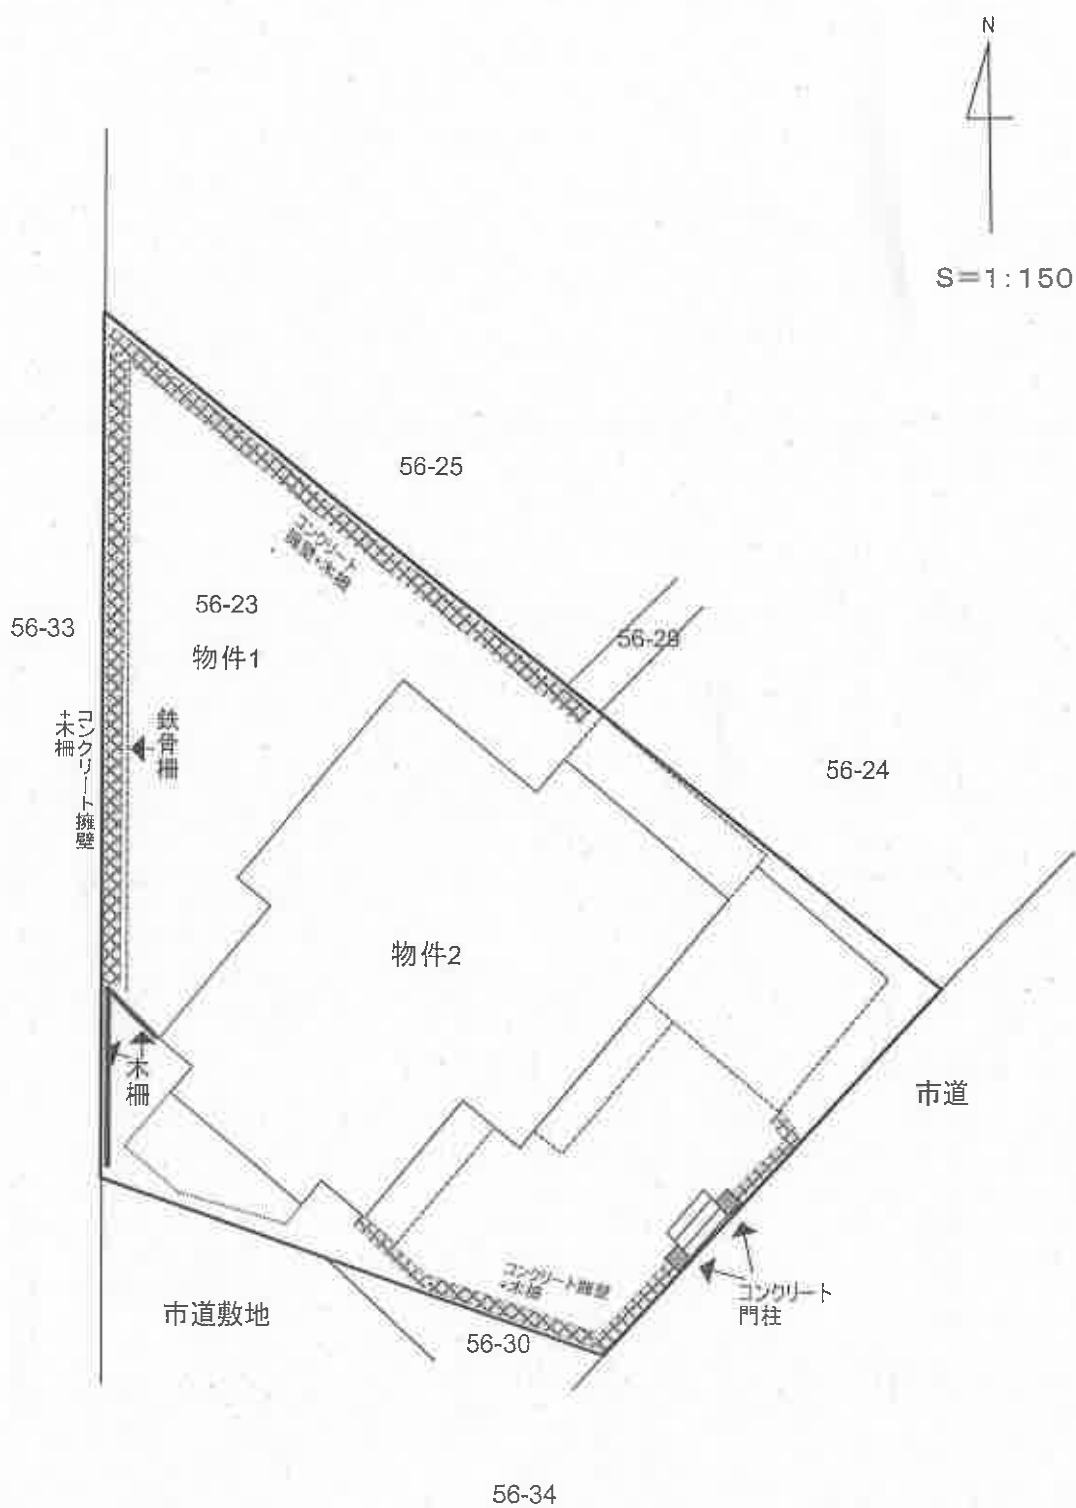
土地建物位置関係図

- 1 本件土地の境界石等は確認できなかった。物件の特定は法務局備付けの図面等を参考にし、現地での概測により行ったが、正確には専門家の測量結果による必要がある。
- 2 本件土地の南東側に隣接する市道は、南西側から北東側に向かって低く急傾斜している。
- 3 本件土地の敷地部分は、ほぼ平坦であるが、土地建物位置関係図に示すとおり、コンクリート擁壁、木柵、鉄骨柵及びコンクリート門柱が設置されている。南東側の道路面に設置されているコンクリート擁壁は、南側から東側にかけて高さ約0.5メートルから約1.5メートルとなっている。なお、コンクリート擁壁、木柵、鉄骨柵及びコンクリート門柱は損傷が著しい。
- 4 南東側の道路から敷地部分に入るための物件所有者所有の階段が設置されている。
- 5 本件土地の敷地部分は北東側隣接地（地番56番24、地番56番25及び地番56番29）より約1.5メートルから約2.0メートル高位にある。

これは概略図である

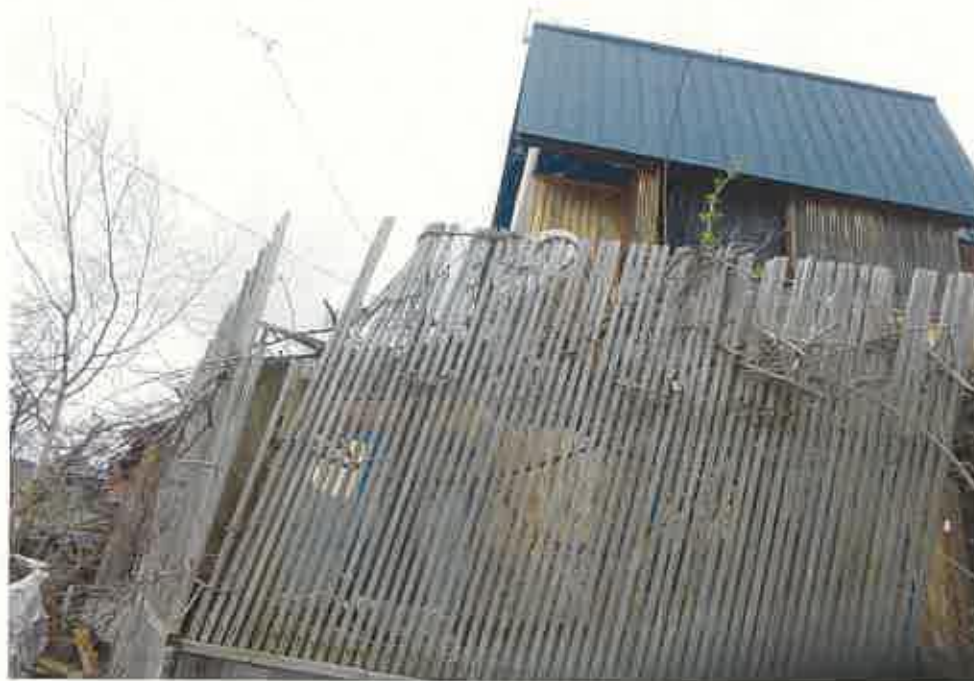
木柵、外壁及び軒天の状況

- 1 建物内の床は歪みが多々あり、クロスの汚損が目立つ。
- 2 脱衣所入口のドアの下部に損傷がある
- 3 台所に床下収納庫(約6.90㎡)が設置されている。
- 4 玄関前及び建物の北東側に風除室（玄関前：約12.96㎡・建物の北東側：約5.40㎡）が設置されている。なお、風除室は損傷している。
- 5 外壁及び軒天は、腐食及び損壊している箇所が多々ある。
- 6 2階にベランダ(約1.21㎡)が設置されている。
- 7 建物の南西側に木製下屋(約4.35㎡)が設置されている。
- 8 車庫のシャッターは損傷が著しく、使用することは困難である。
- 9 建物内及び車庫内に残置動産がある。

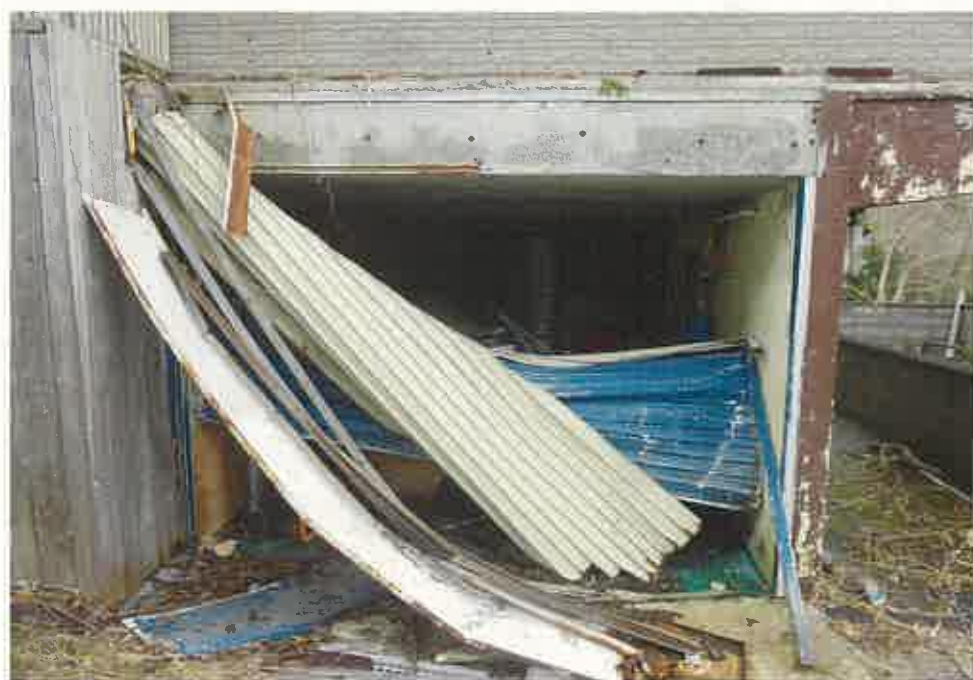
車庫 シャッターの状況

| 区 分 | 主たる建物 |
|---|---|
| 保 守 管 理 の 状 態 | 全体に汚損が見られるもの内装の状態は経年以下で、逐次増改築等が行われている模様であるが、詳細は不明である。外装の状態は概ね経年相応で、風雨により腐食し破損している部分が多く、地下1階車庫のシャッターが破損している。空き家のため保守管理状態は非常に劣り、設備等が正常に稼働するかは不明である。（詳細は現況調査報告書参照） |
