## 期 間 入 札 の 公 告

2 所 在 釧路市鶴ヶ岱二丁目 34 番地 5  
家屋 番号 34 番 5  
種 類 居宅  
構 造 木造亜鉛メッキ鋼板葺 2 階建  
床 面 積 1 階 79.38 平方メートル  
2 階 58.32 平方メートル

## 現況調査報告書

# 評 価 書

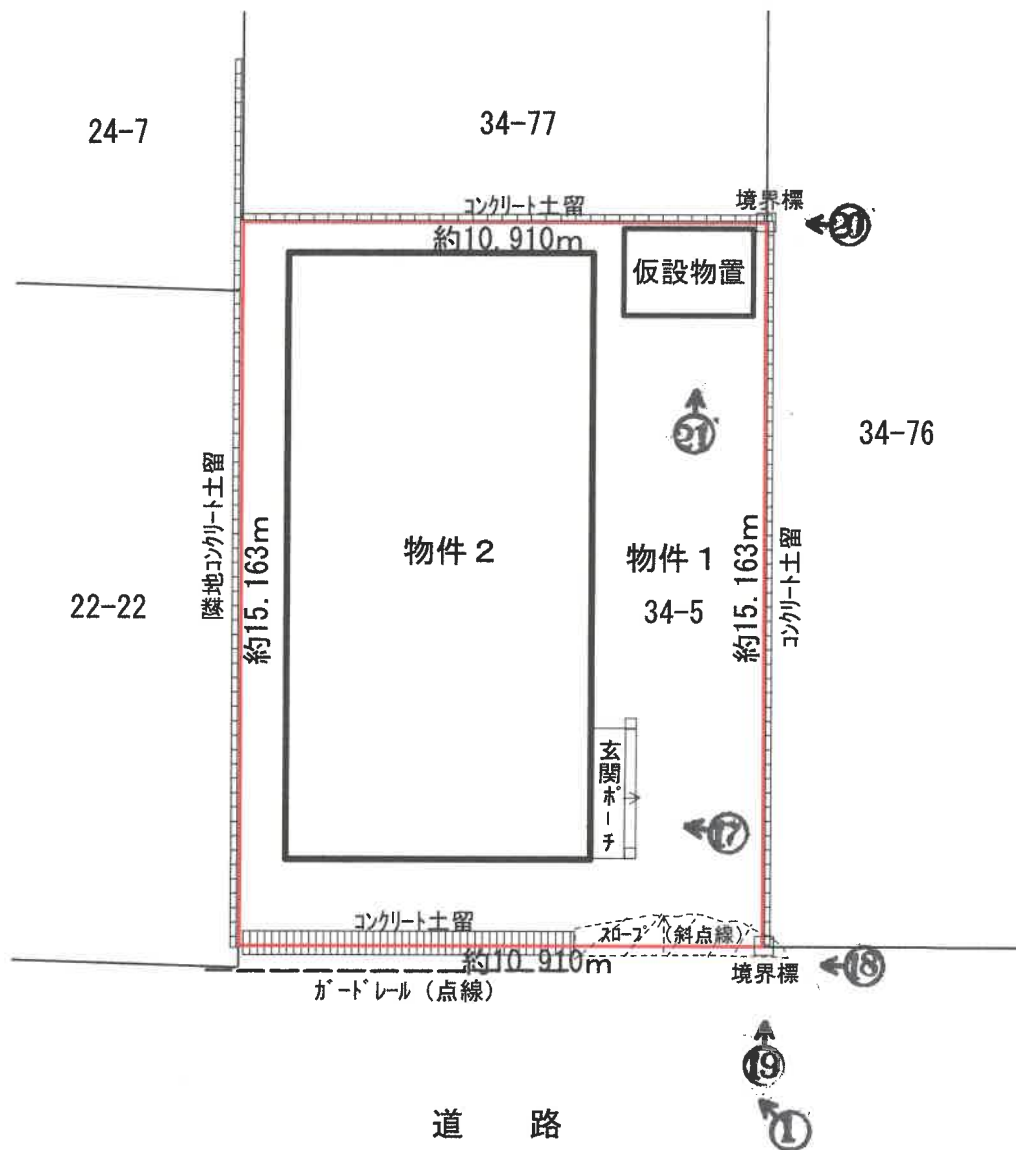
# 土地建物位置関係図

- ・ 土地建物位置関係図のとおり、境界石が存在する。
- ・ 南側境界線は公道（市道）と接している。接道は西から東へ緩やかに下り傾斜している。
- ・ 接道より約0.8メートルから約0.3メートル低い。北側隣地（34番77）より約1.5メートル高い。
- ・ 土地建物位置関係図のとおり、コンクリート土留が存在している。すべてのコンクリート土留が境界線をはみ出している（写真⑱⑲⑳）。
- ・ 土地建物位置関係図のとおり、スロープが存在している。

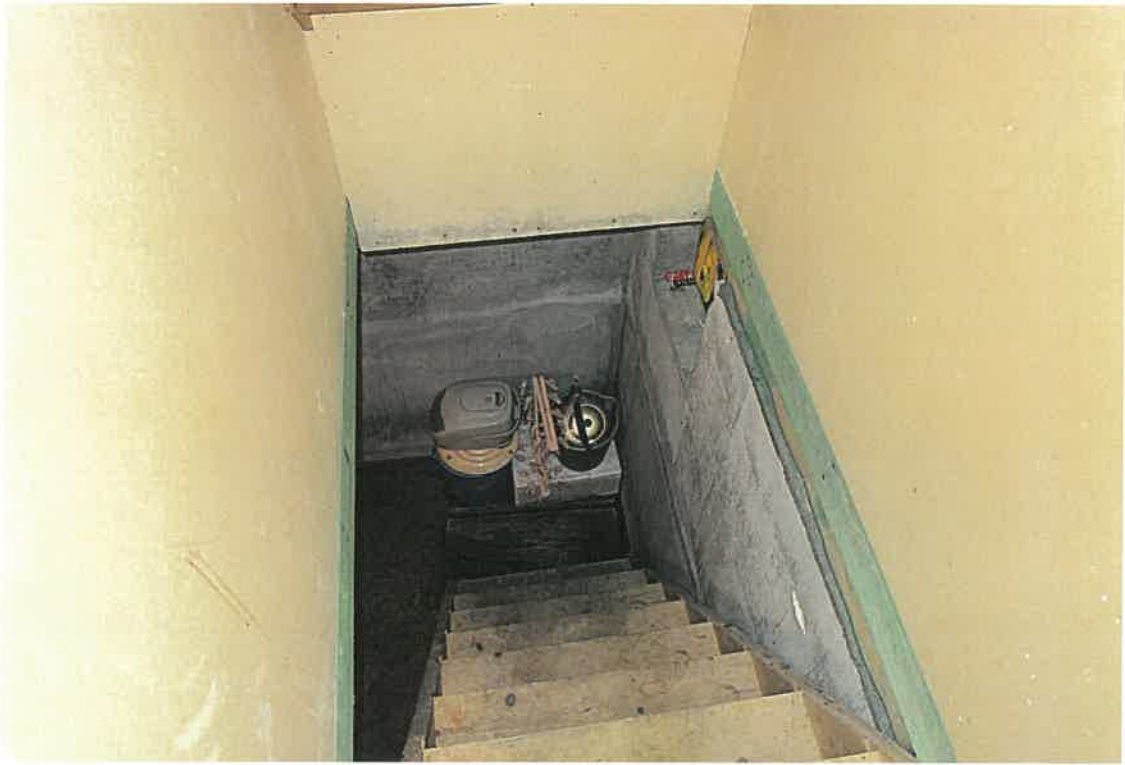
8

- ・ 地下物置が存在する（建物間取図（参考図面）のとおり、写真⑨⑩）。
- ・ 居間の内壁にひび割れが存在する（写真⑪）。
- ・ 2階洋室2、洋室3及び和室3の内壁が損傷している（写真⑫⑬⑭）。
- ・ 2階洋室2及び和室3のドアが損傷している（写真⑮⑯）。
- ・ 玄関ポーチが損傷している（写真⑰）。
- ・ 木造仮設物置が存在する（約4.86平方メートル、土地建物位置関係図のとおり、写真㉑）。

| 番号 | 所在等 | 登記 | 現況 |
|---|---|---|---|
| 2 | <ul style="list-style-type: none"> <li>・建物間取図のとおり地下物置（約14.58㎡）が存在するが、建築基準法52条の緩和規定により容積不算入。</li> <li>・土地建物位置関係図のとおり、木造仮設物置（約4.86㎡）が存在する。</li> </ul> | | |

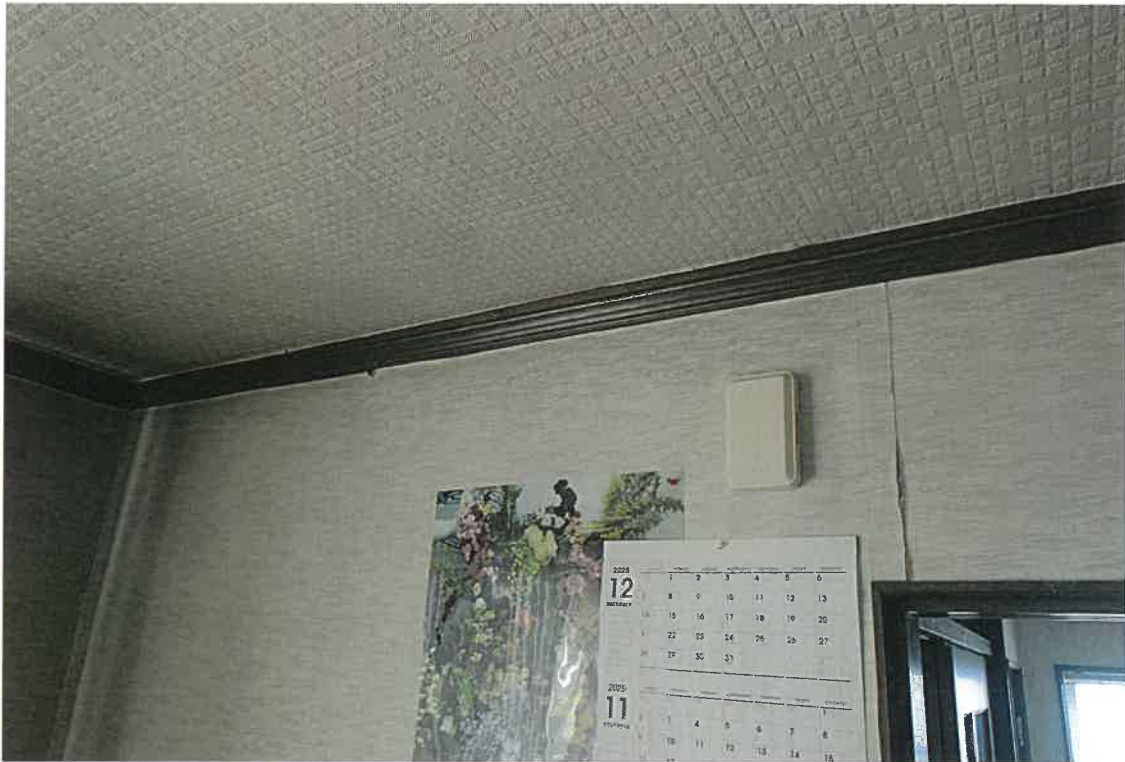
10

| 区 分 | 主である建物 |
|---|---|
| 保守管理の状態 | 居間の内壁にひび割れが存在し、2階の洋室2・洋室3及<br>び和室3の内壁が損傷し、洋室2・和室3のドアが損傷し<br>ている。また玄関ポーチが損傷。保守管理の程度はやや劣<br>る。 |

エ 市場性修正：①早急に必要となる内壁の補修費用、②最近の鶴ヶ岱における中古不動産の需給動向等々を考量し、-10%と査定。

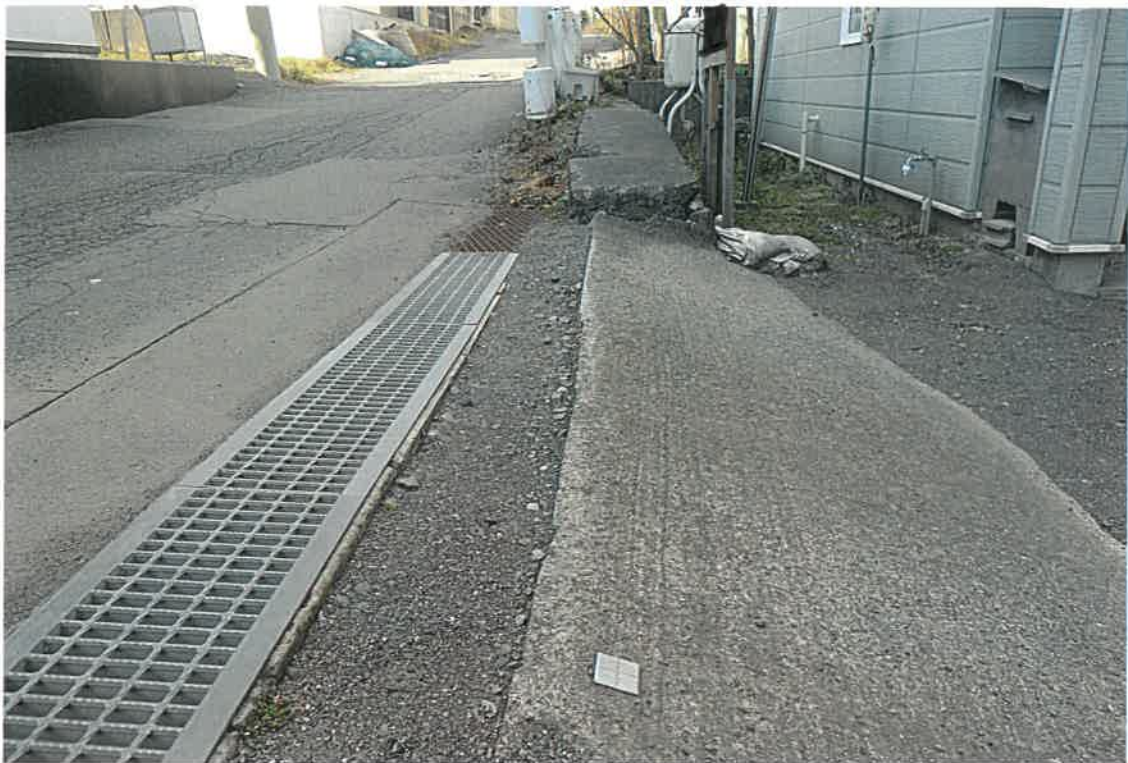
17

| 番号 | 所在等 | 登記 | 現況 |
|---|---|---|---|
| 1 | <ul style="list-style-type: none"> <li>・土地建物位置関係図のとおり、境界石及びコンクリート土留が存在し、同コンクリート土留が境界線をはみ出している。</li> <li>・本件土地は、北側隣地（34番77）より約1.5m高い。</li> </ul> | | |
