## 期 間 入 札 の 公 告

## 物 件 目 録

## 現況調査報告書

## 評 価 書

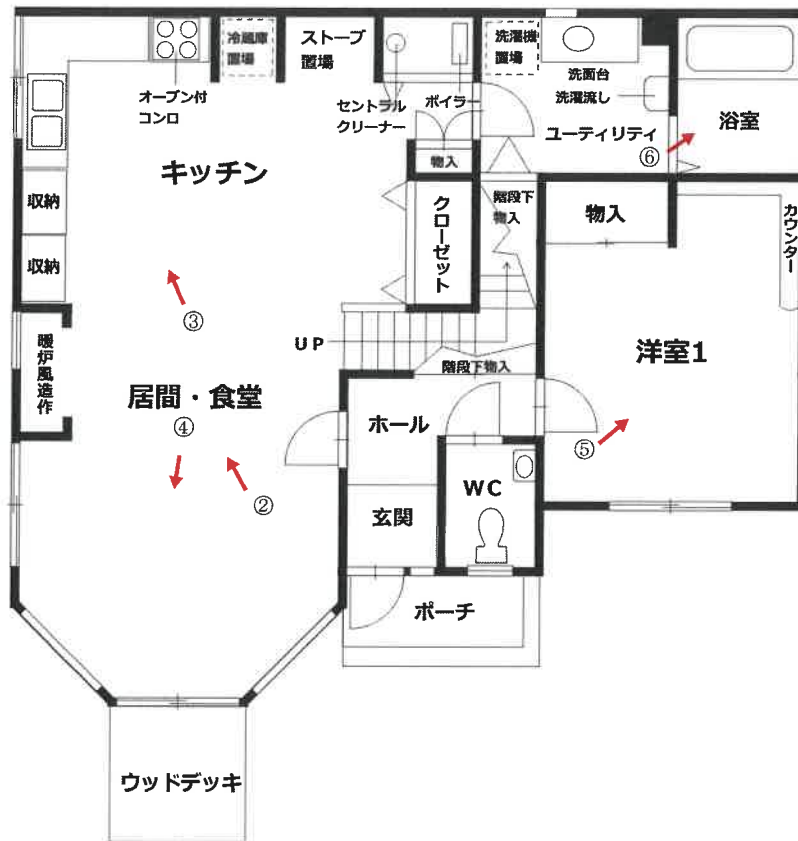
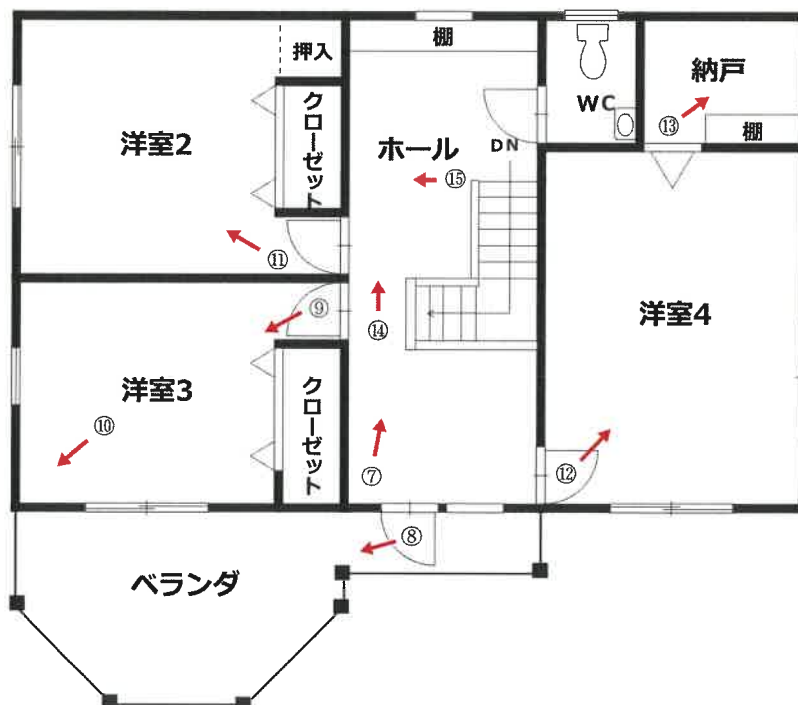
# 建物間取図

- 1 外部の保守管理は経年相当、内部の保守管理は劣る（平成１２年築）。
- 2 ポーチあり、損傷箇所あり（土地建物位置関係図、建物間取図、写真①⑰参照）。
- 3 ウッドデッキあり、損傷箇所あり（土地建物位置関係図、建物間取図、写真⑱参照）。
- 4 残置物あり（建物内写真参照）。
- 5 フローリングに損傷箇所あり（写真④参照）。
- 6 建物内部に複数のクラックあり（写真⑭⑮参照）。
- 7 ２階部分には、全体的にすが漏り及び湿気の痕あり（写真⑬⑭参照）。
- 8 ２階の天井に漏水痕があり、受け皿の設置あり（写真⑭参照）。
- 9 木製仮設物置１（約３．１２㎡）及び同２（約０．８４㎡）あり（土地建物位置関係図、写真①⑱参照）。

| 区 分 | 主たる建物 |
|---|---|
| 現 況 用 途 等 | 階層 2階建<br>現況用途 居宅<br>間取り 4LDK＋納戸<br>（建物間取図参照） |

| 区 分 | 主たる建物 |
|---|---|
| 特 記 事 項 | <ul style="list-style-type: none"> <li>・釧路町役場都市計画課で聴取したところ、本件建物について、確認済証の交付は受けているが、検査済証の交付は受けていないとのことである。</li> <li>・ウッドデッキ約3.64㎡が存するが、床板の一部が欠損するなど損耗が進んでいる。（建物間取図参照）</li> <li>・木製仮設物置1（約3.12㎡）、木製仮設物置2（約0.84㎡）が存するが、老朽化、損耗の程度等から特に経済的価値はないと判断した。（土地建物位置関係図参照）</li> <li>・玄関ポーチの一部にタイルの剥離が認められる。</li> <li>・居間・食堂の床（フローリング）に広範囲の損耗が認められる。</li> </ul> |

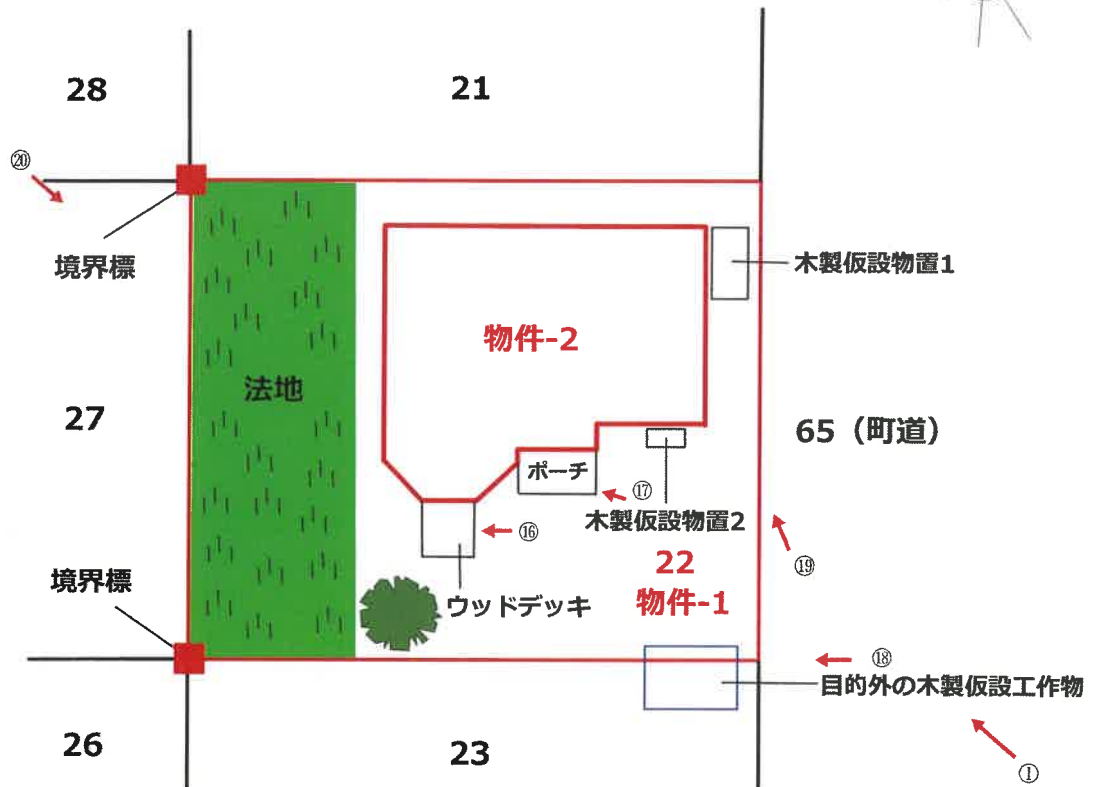
# 土地建物位置関係図

- 1 境界標は２箇所確認することができた。これを基点とした簡易計測及び周囲の概況等から、おおむね公図どおりと推測されるものの、本土地の範囲等の確定には専門家による測量を要する（土地建物位置関係図参照）。
- 2 南東側が舗装町道に接している（土地建物位置関係図、写真①⑱参照）。
- 3 北西側が法地となり、北西側隣地（地番２７番）側へ下り傾斜している。高低差は約２．３ｍあり（土地建物位置関係図、写真⑳参照）。
- 4 雑草等が繁茂している（写真①⑱⑳参照）。
- 5 樹木の枝が隣地（地番２３番）に越境している（写真⑱参照）。
- 6 隣地（地番２３番）に設置されている目的外の木製仮設工作物が、本土地に約４０ｃｍ程はみ出している（土地建物位置関係図、写真⑱参照）。

| 接面道路の状況 | 南東側が現況幅員約6m（用地幅は約8m）の舗装町道（建築基準法第42条第1項第1号該当）に等高に接面する中間画地。<br>（土地建物位置関係図参照） | |

| 特 記 事 項 | <ul style="list-style-type: none"> <li>・現地においては境界石は2箇所での確認にとどまった。<br/>(土地建物位置関係図参照)</li> </ul> <p>現地での概測、各種資料等との照合の結果、概ね公図等のおりと推定されるが、正確な位置の把握には正式な測量を要する。</p> <ul style="list-style-type: none"> <li>・対象土地の北西側の一部は下り傾斜の法地となっており、隣地（地番27）より対象土地側が約2.3m高位にある。</li> <li>・隣地（地番23）に存する目的外の木製仮設工作物が対象土地側に約40cm越境している。（土地建物位置関係図参照）</li> <li>・対象土地上の樹木の枝が、南西側隣地（地番23）側へ越境している。</li> <li>・対象土地は公共下水道の処理区域内に存するが、下水道への接続はなされていない。</li> <li>・対象土地内に雑草等が繁茂している。</li> </ul> |
