## 物 件 目 録

令和 7年(ヌ)第 7号  
令和 7年 6月20日受理  
令和 7年 8月 5日提出

## 現況調査報告書

評 価 書

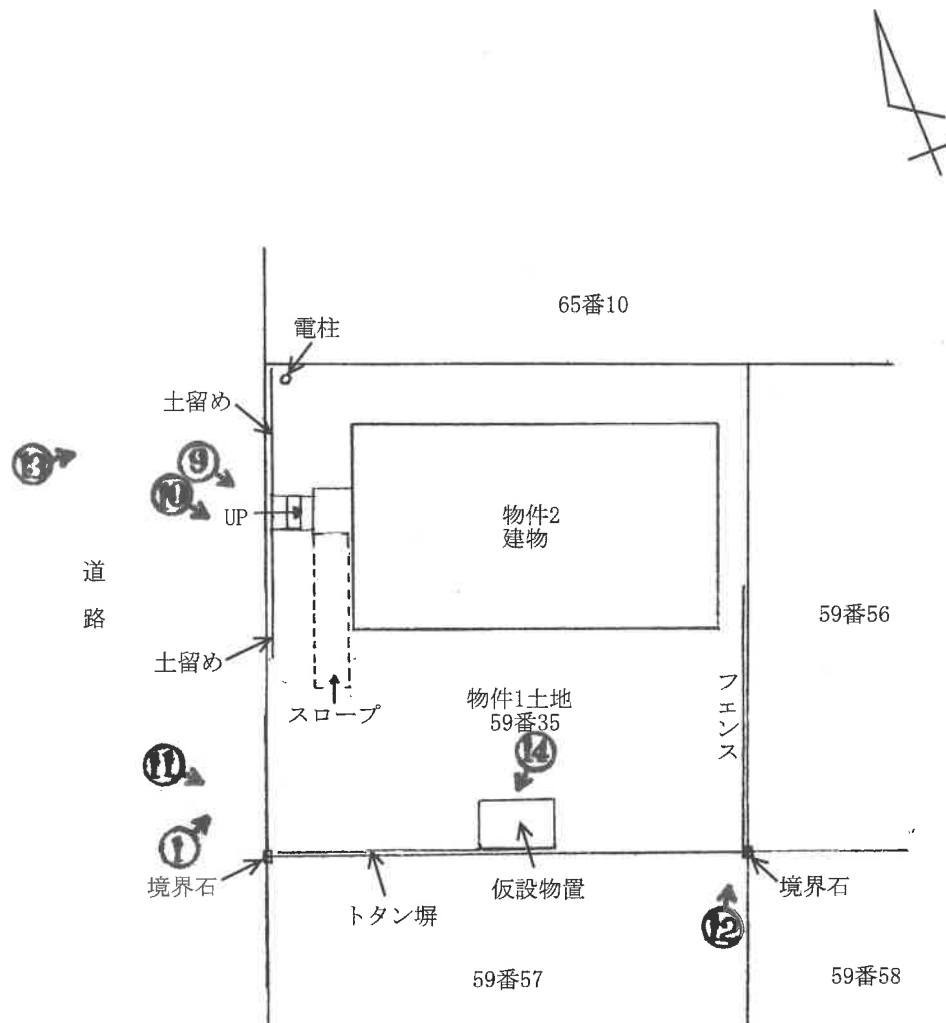
# 土地建物位置関係図

- ・ 土地建物位置関係図のとおり境界石が存在する。
- ・ 北西側境界線は公道（町道）と接している。
- ・ 接道より約0.6メートル高く、すべての隣地とは等高である。
- ・ 土地建物位置関係図のとおり、土留め、スロープ、トタン塀が存在する（写真⑨⑩⑪）。
- ・ 土地建物位置関係図のとおり、フェンスが存在する。同フェンスは南東側隣地（59番56）に越境している可能性がある（写真⑫）。
- ・ 土地建物位置関係図のとおり、電柱が存在する。同電柱は株式会社NTT東日本の所有物であるが、株式会社NTT東日本は土地所有者とは何も契約を締結していない（写真⑬、「関係人の陳述等」参照）。

(概測による配置図であり、測量専門家によるものではありません)

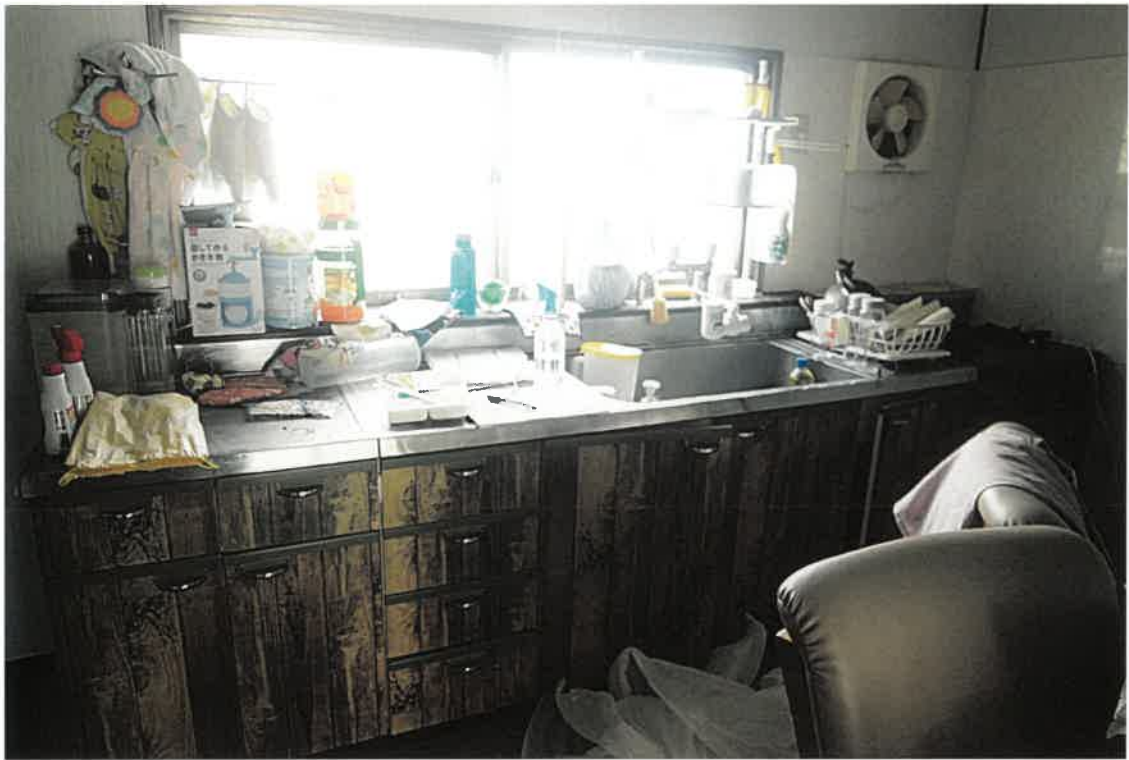
- ・ 全体的に、経年等による汚損及び損傷が散見される。特に以下の部分で顕著である。
  - 1 台所の全体的な汚損（写真③）
  - 2 浴室の全体的な汚損（写真⑤）
  - 3 南側和室の戸の下枠の損傷（写真⑥）
  - 4 洋室の壁の汚損（写真⑦）
  - 5 東側和室の畳の損傷（写真⑧）
- ・ 仮設物置（スチール製、4.25平方メートル）が存在する（写真⑭）。

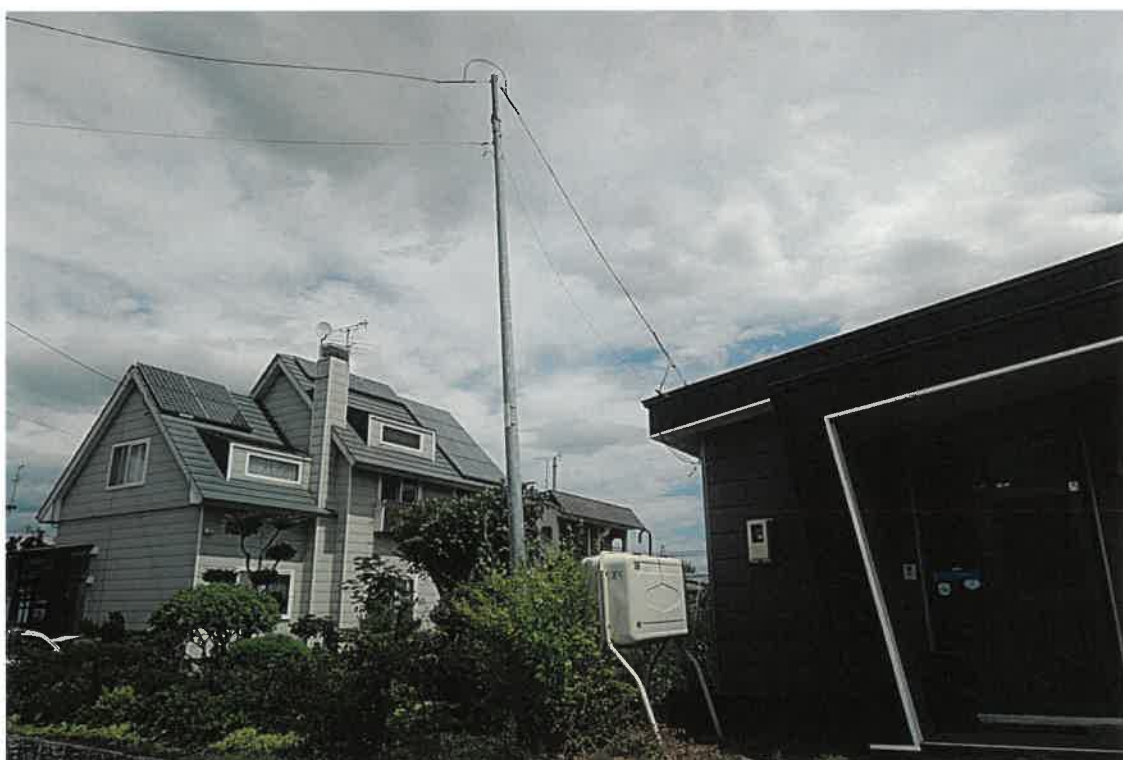
13

| 関係人の陳述等 | |
|---|---|
| <p>■ 株式会社NTT東日本<br/>ー北海道設備部サービス<br/>運営部門設備管理担<br/>当民地グループの職員</p> | <p>・ 本件土地上の電柱について現在の土地所有者とは何も契約を締結していません。本件土地の所有権が前土地所有者から現在の土地所有者に移転した際、何も連絡がなかったので、契約等を締結することはできませんでした。前土地所有者とは、正式な契約は締結していない状態で、口頭により本件土地に当該電柱を設置することにつき承諾を得ていました。本件土地を取得する方には、当社に対し、電柱についての問合せをしていただけることを希望します。</p> |

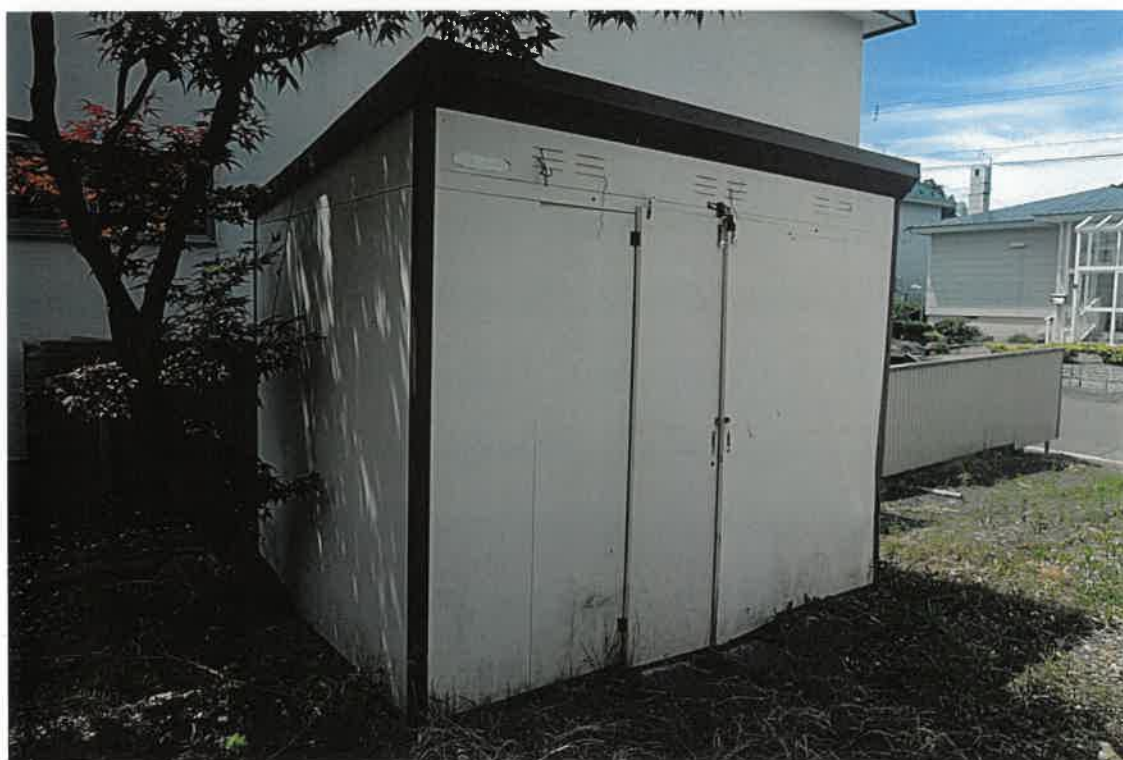
14

| 区 分 | 主である建物 |
|---|---|
| 特 記 事 項 | ① 検査済証の交付有り。<br>② スチール製仮設物置（約4.25㎡）が1棟存する。 |

エ附属建物等価格：仮設物置について現況等を勘案し経済価値無しと判定した。

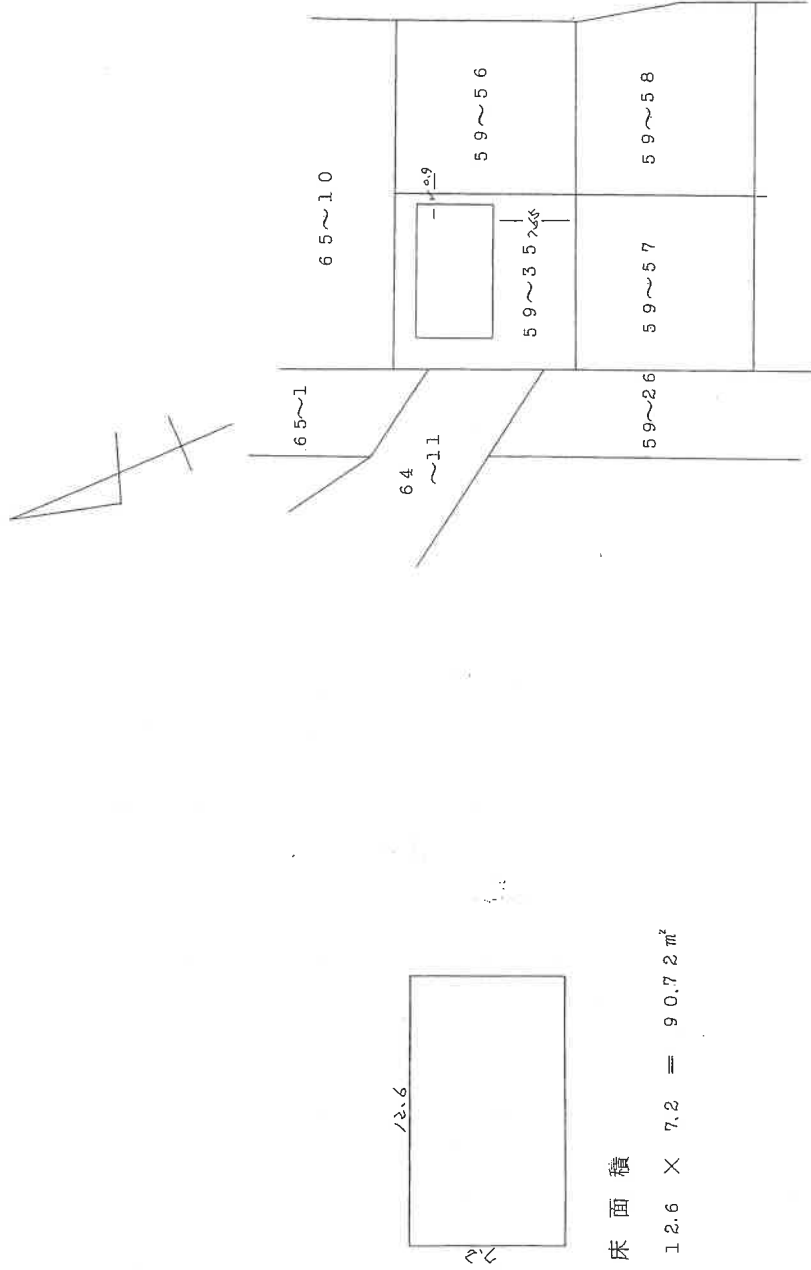
建物図面  
各階平面図

$12.6 \times 7.2 = 90.72 \text{ m}^2$
