## 期 間 入 札 の 公 告

| | 構 造 | 木造スレート葺2階建 |

## 現況調査報告書

評 価 書

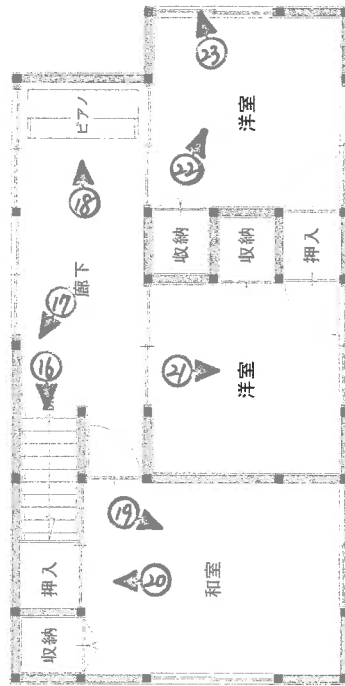
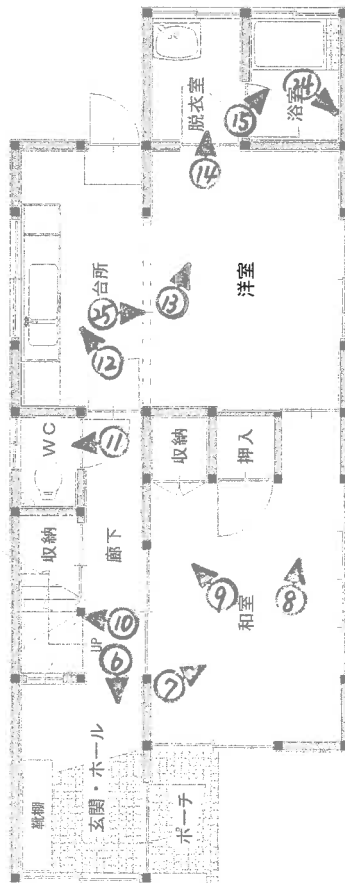
建 物 面 圖

| | 床 面 積 | 1階 4 4 . 5 5 平方メートル<br>2階 3 8 . 8 8 平方メートル |

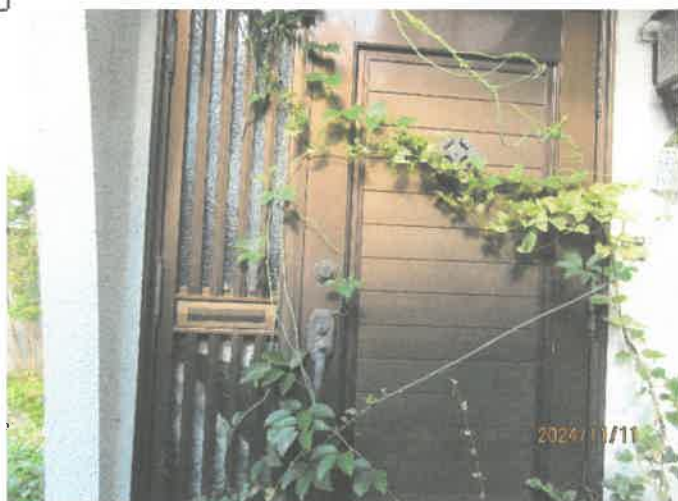
5

| 関係人の陳述等 | |
|---|---|
| <p>■1【物件の状況】</p> <p>本件受命物件の状況は、建物間取図及び添付した写真のとおりであり、その占有関係は2枚目に記載のとおりであると認めた。</p> <p>■2【占有関係】</p> <p>玄関ドアに表札があった。</p> <p>敷地内ポストについて、外観調査時に亡G宛ての郵便物があった。</p> <p>外観調査時に玄関前郵便受けに照会書を差し置いたが、調査時にそのままの状態に残置されていた。</p> <p>電気は無計量、ガスは閉栓されていた。</p> <p>インターホンは鳴らなかった。</p> <p>玄関扉付近には雑草のつるが巻き付いており、つるを切断後、入室した。（写真5）</p> <p>立入調査したところ、空家であった。（大量の残置動産あり。）</p> <p>その他第三者が占有している徴表はなかった。</p> <p>よって、本件所有（共有）者らが空家の状態で所有、占有しているものと判断した。</p> <p>■3【土地の範囲・境界】</p> <p>目視上、本件物件1土地の範囲は概ね明らかであると思われる。なお、法務局には法第14条第1項地図が備え付けられている。</p> <p>■4【接道】</p> <p>物件南側は、幅員約4m舗装私道に接面する。</p> <p>その他の接面道路の状況については、評価人作成の評価書P3※を参照されたし。</p> <p>■5【上水道・下水道】</p> <p>石井町役場によると、上水道の引込みはあるが、下水道はない、とのことである。</p> <p>■6【その他】</p> <p>物件1土地北方約20m付近にJR徳島線軌道敷が、西方約50m付近上空に高圧送電線が貫通している。</p> <p>本件物件2は登記記録上、昭和58年11月18日新築である。西側付近にカーポートが設置されているが、屋根材が全て剥離した状態にある。（写真28）</p> <p>物件2南側の売却対象外土地（地番186-4、写真28）は、登記簿上Hが所有する公衆用道路である。買受人は同道路の通行について確認する必要があると思われる。</p> <p>買受人は、その他の物件に関する事項について、評価人作成の評価書 特記事項P4,5を参照されたし。</p> | |

玄関付近

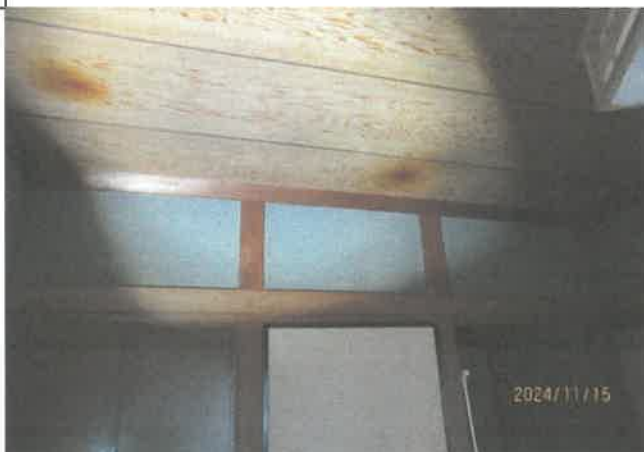
9

天井のシミ  
(2箇所)

| 特 記 事 項 | <p>① 調査日時点において確認した目視可能な範囲における損傷箇所等は以下のとおり。</p> <ul style="list-style-type: none"> <li>・ 1階台所、洋室、浴室付近の床に撓みが認められる。</li> <li>・ 内壁の随所でクラックや破損箇所が認められる。</li> <li>・ 1階和室の天井材の一部で変色が認められる。</li> <li>・ その他全体的に経過年数相応の劣化が認められる。</li> </ul> <p>② 建物内には家具類やピアノのほか、大量の生活動産が残置されている。</p> <p>③ 競売手続きにおいて建物に付随する各種付帯設備等の動作確認ができないので、正常に作動するか否かは不明である。</p> |

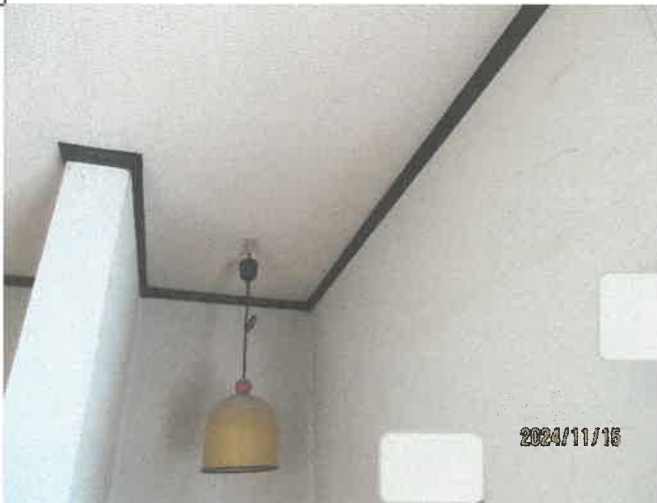
17

2階 天井の様子

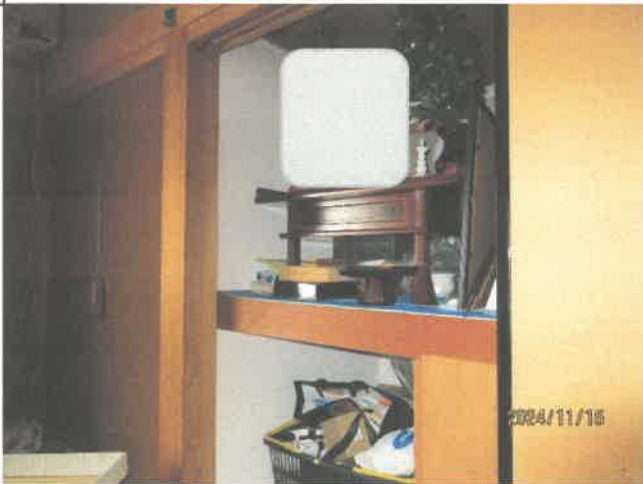
20

| 関係人の陳述等 | |
|---|---|
| ■A(本件所有（共有）者) | <p>本件物件2は、空家になって約10年経ち、荒れ果てています。もとは父G、母、姉と私が居住していましたが、私以外は皆亡くなりました。本件債務者Fは私の夫で、亡Gは、Fの物上保証人でした。Bは亡き姉の夫で、C、D、Eは亡き姉の子らです。</p> <p>物件2室内は、足の踏み場もないほど、動産が残置されたままになっているはずで、2階にある勲章や位牌（写真20）は、亡き姉の義父・義母の物で、買受人のご迷惑にならないよう、引き取る予定ですが、残りの動産は買受人に処分をお願いしたいです。</p> |

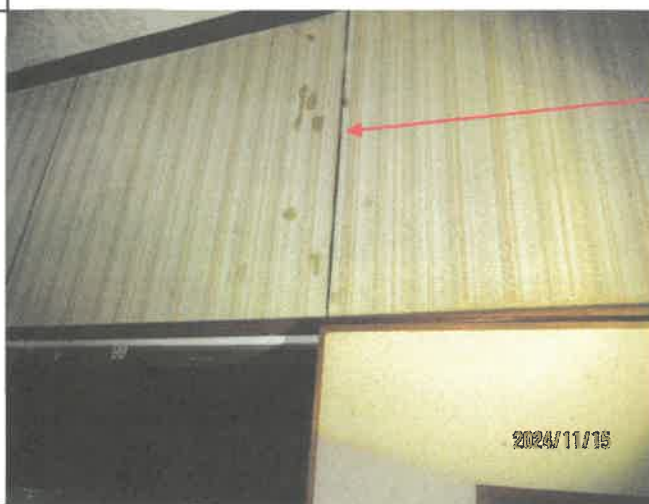
25

1階台所天井付近  
の汚れ

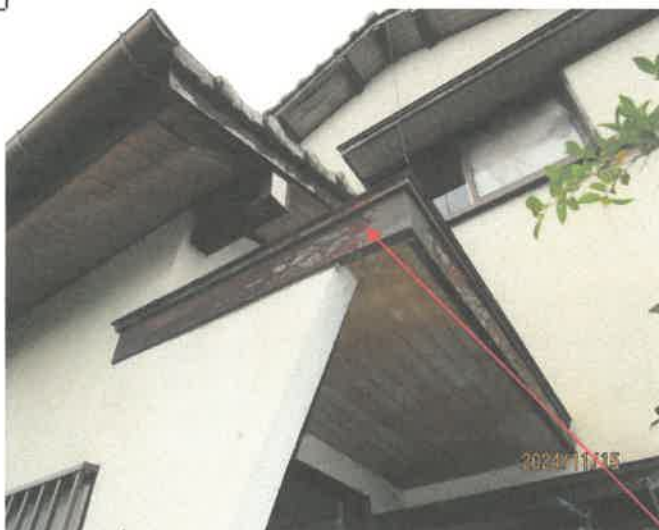
26

屋根付近の  
経年劣化状況

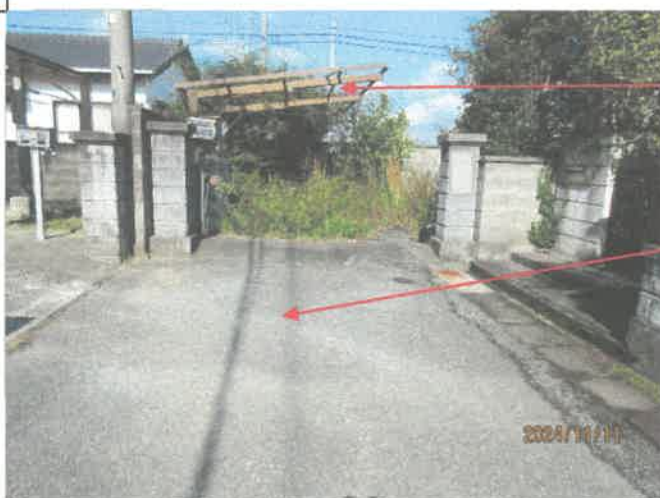
28

屋根が剥離した  
カーポート

| 特記事項 | <ul style="list-style-type: none"> <li>・目的土地の西端付近にカーポートが設置されているが、屋根材が全て剥離した状態にある。</li> <li>・目的土地の北方約20m付近にはJR徳島線の軌道敷が東西に走っている。</li> <li>・目的土地の西方約50m付近の上空には、高圧送電線が南北に貫通している。</li> </ul> |

なお、物件1土地上に存するカーポートについては、ゼロ査定とした。

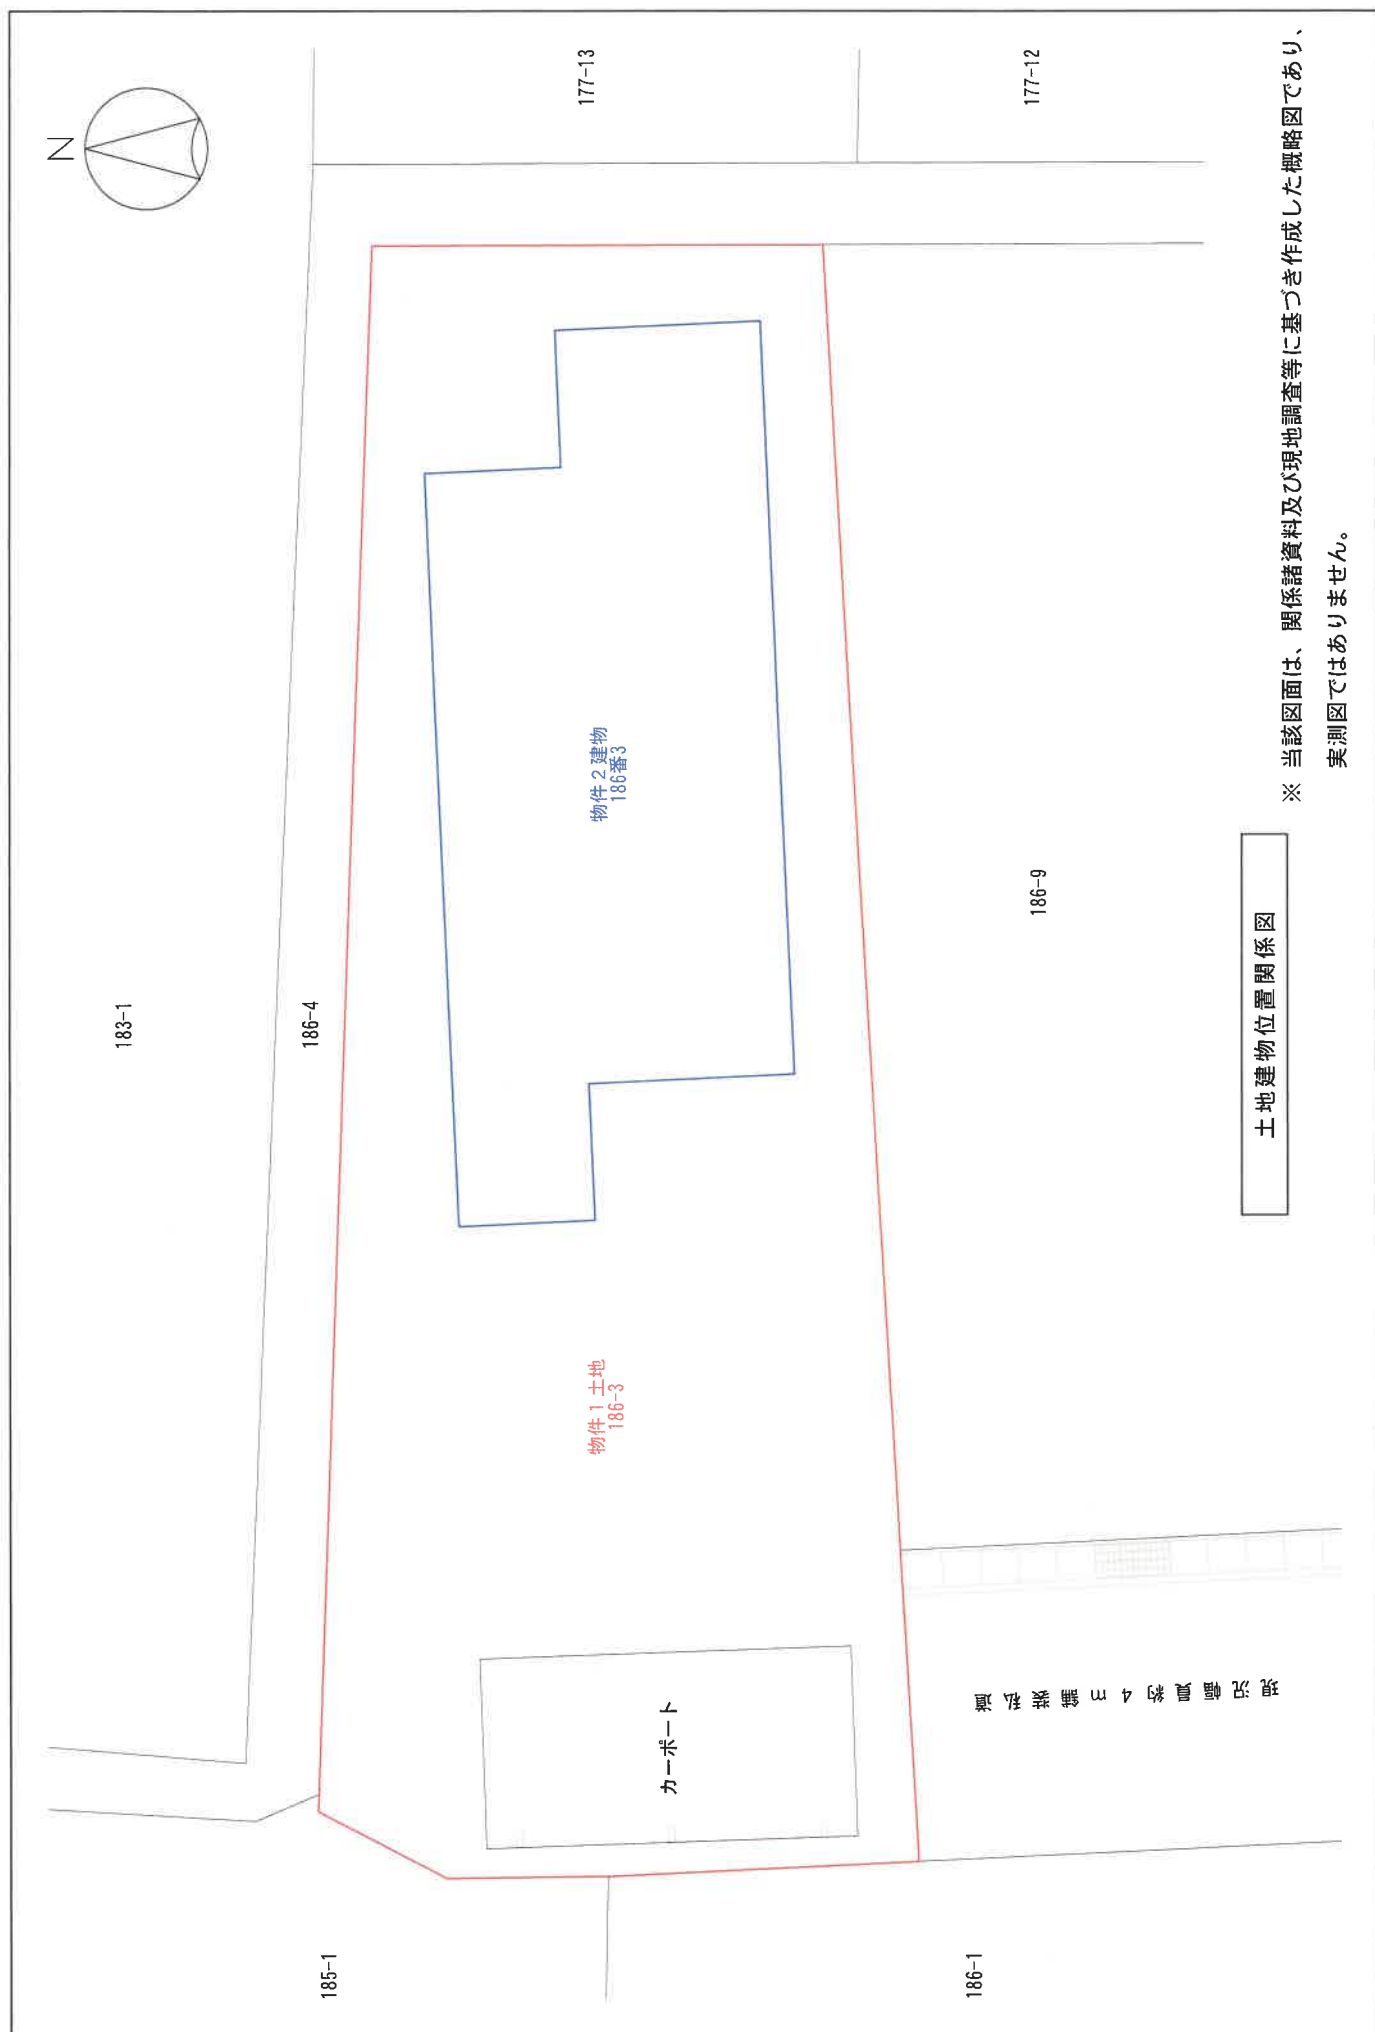
土地建物位置関係図

| 土地の利用状況 | <ul style="list-style-type: none"> <li>・主として物件2建物（居宅）の敷地（宅地）として利用されている。（別添「土地建物位置関係図」参照）<br/>長年空き家の状態が続いているようであり、敷地内は雑草が繁茂している。</li> <li>・周辺の利用状況としては、東、西、南側がいずれも戸建住宅、北側は駐車場である。</li> </ul> |
