## 期 間 入 札 の 公 告

## 現況調査報告書

(物件1～3、10～12)

## 評 価 書(物件1、2、3、10、11、12)

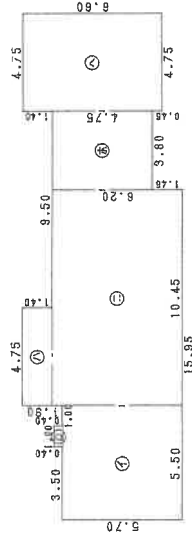
1階

求積表

床面積 152.59㎡

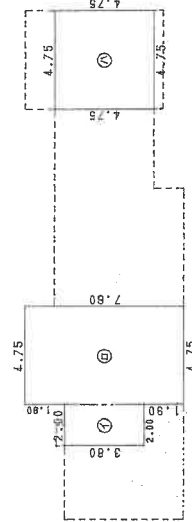
2階

求積表

床面積 66.26㎡

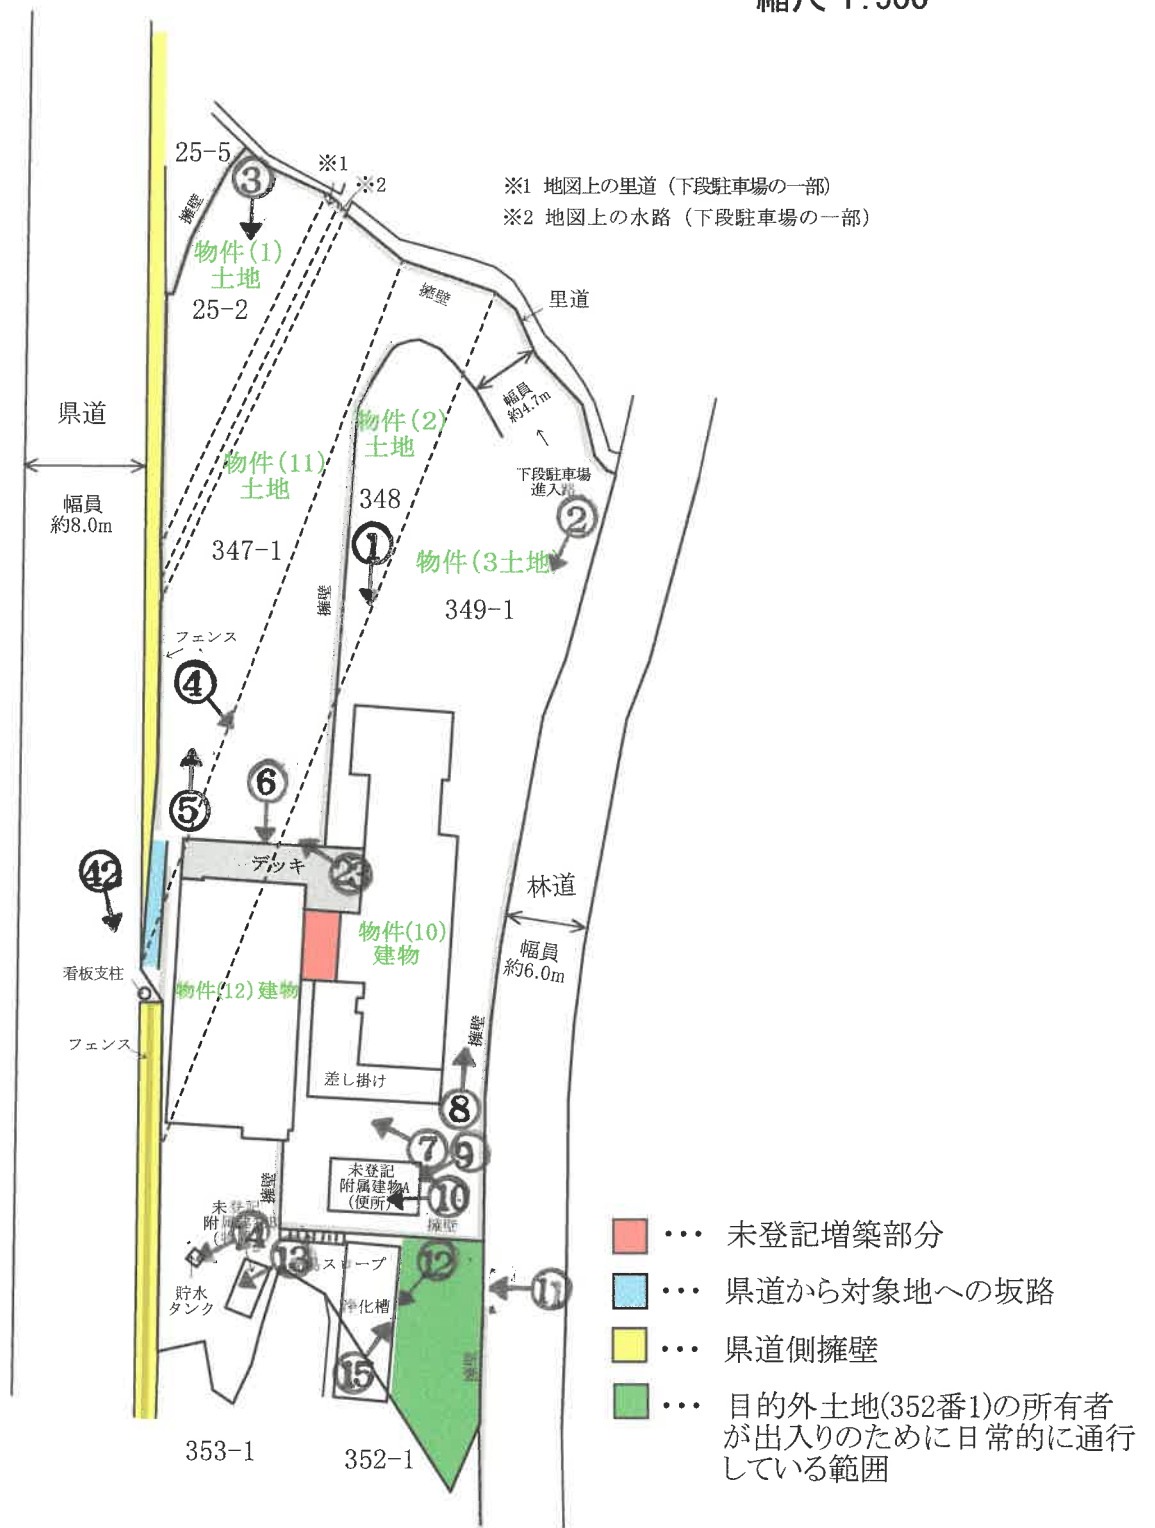
# 土地建物位置関係図

当該図面は土地建物の位置関係等の概略を示した  
 ものであり、実測図ではありません。

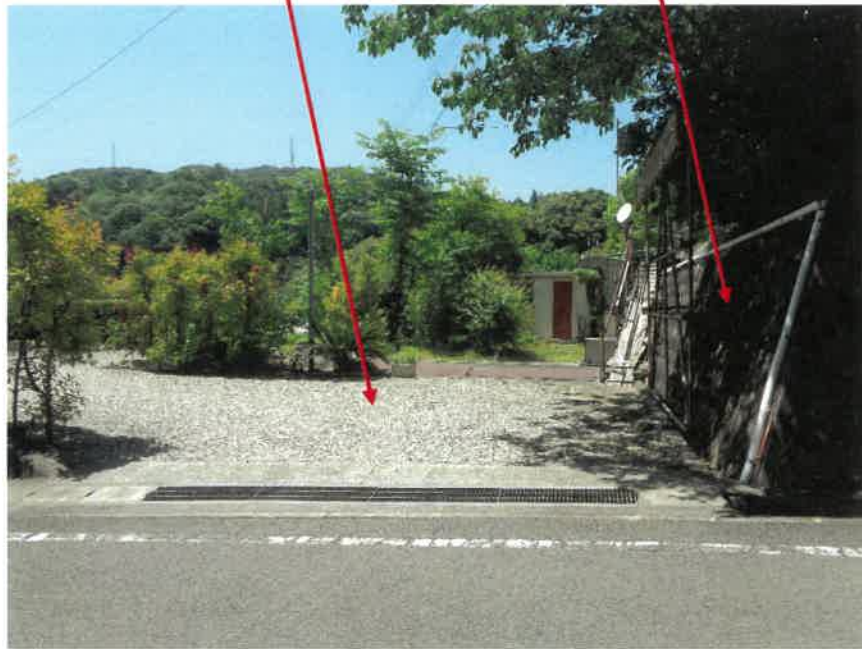
11

| 関係人の陳述等 | |
|---|---|
| D(南西側隣接地の居住者) | <p>1 私は物件3土地の南西側に隣接する土地・建物に居住している者ですが、物件3土地と、私が居住する土地(地番352番1)との隣接部分の、形状と利用関係についてご説明します。</p> <p>2 物件3土地と、私が居住する土地とは、外見上は、その間に存在する擁壁(写真11)によって、お互いの範囲ははっきりしているように見えますが、外見上の境界は、本来の境界とは異なった位置にあります。</p> <p>3 というのは、擁壁(写真11)から南西側の土地(写真11)は、私の居住する土地と、物件3土地とが、入り混じった形となっているからです。今、図面(法第14条1項地図)を見せられましたが、だいたいこのとおりで間違いないと思います。</p> <p>4 つまり、物件1～3、10～12の側の浄化槽の一部は、私の居住する土地の中に越境してきています。逆に、私の居住する土地・建物への進入路として通行している部分は、物件3土地の一部です。</p> <p>5 そこで、物件3土地の所有者(亡A)の側と、私の家の側とで話し合いをして、お互い、無償で、それぞれが便利のように利用し合うことにしたのです。すなわち、私の家の側の土地内に浄化槽が存在することを認める代わりに、私の家の側は、物件3土地の一部を、私の側の居宅へ入るための進入路として利用させてもらうというものです。</p> <p>6 もっとも、その後、このような事実上の扱いではなく、正式な形での土地の交換をしようとしたことがあったのですが、物件3土地の側に抵当が付いている関係で、その話は実現できないこととなりました。</p> |

擁壁から南西側の土地

擁壁

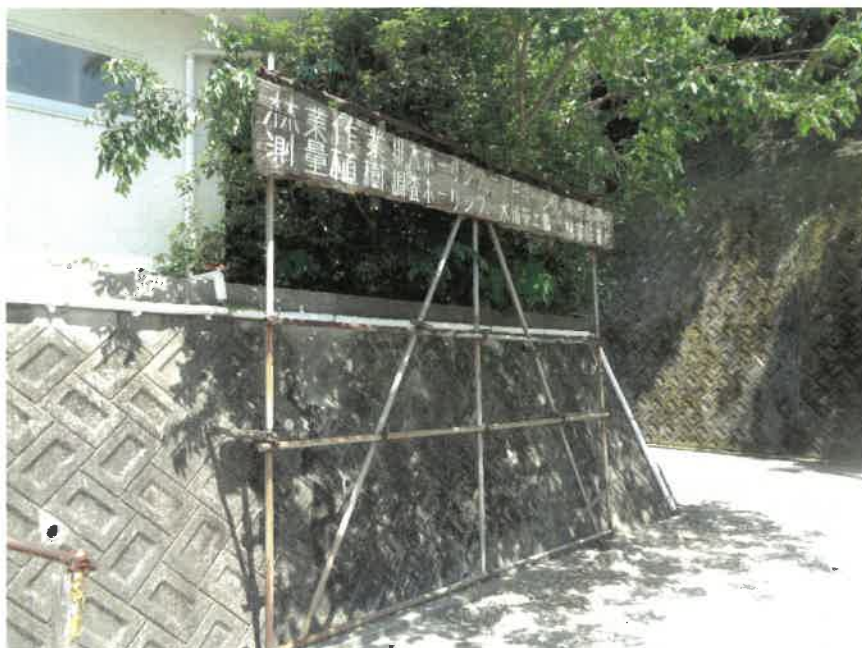
15

| 関係人の陳述等 | |
|---|---|
| C (亡Aの妹) | 1    あの朽ちた木製の古い看板のような物(写真15)は、かなり古い時期に作られた工事業者の看板の残骸です。すなわち、昔神山町内でトンネルをつくる工事があり、ここの土地に工事業者の臨時宿舎があったのですが、これは、その頃その工事業者が置いた看板であり、廃棄されず、今も残ったままになっているものです。 |

- ・ Cによれば、本件土地上にある朽ちた木製の古い看板のような物(写真15)は、かなり古い時期に作られた工事業者の看板の残骸が、廃棄されず今も残ったままになっているものであり、現在、上記工作物の設置に関し、何らかの契約が存するわけではないとの説明である。

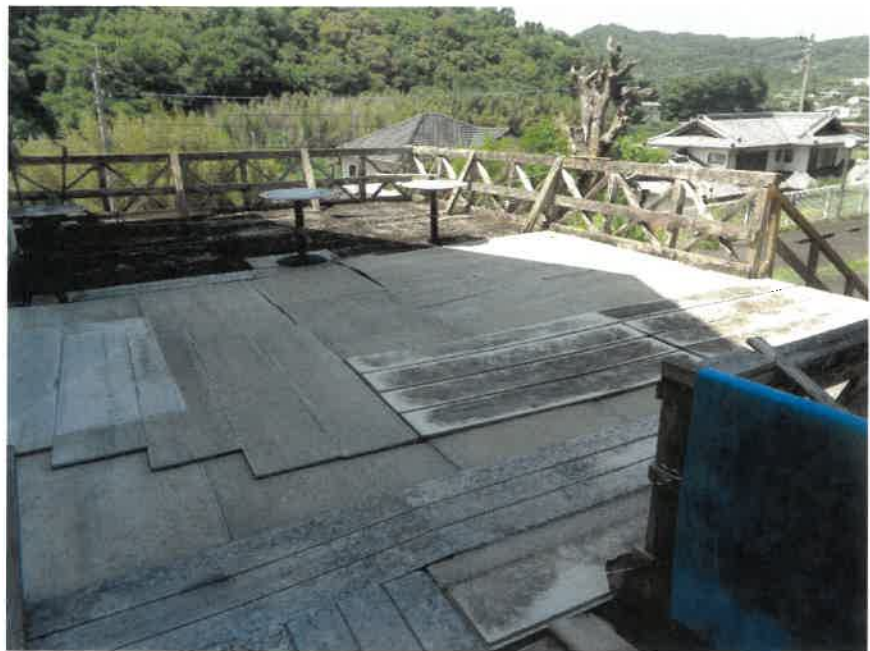
23

- ・ 物件10建物は平成2年新築の物件であり、物件12建物は平成4年新築の物件であり、相応の経年劣化が認められる。本件建物内に顕著な雨漏り跡は確認できなかったが、建築後の経過年数からして、外観目視では確認できない部分で重大な損傷が生じている場合があるので、買受人はこの点注意を要する。
- ・ 物件10建物と物件12建物とは、内部でつながっており、互いに行き来できる構造となっている。内部で猫が飼われていた関係で、動物臭を感じる部分がある。
- ・ 物件12建物の東端外側に設置されているウッドデッキは劣化し腐敗している部分があり、歩くと軋みを感じ危険な状態である(写真23)。

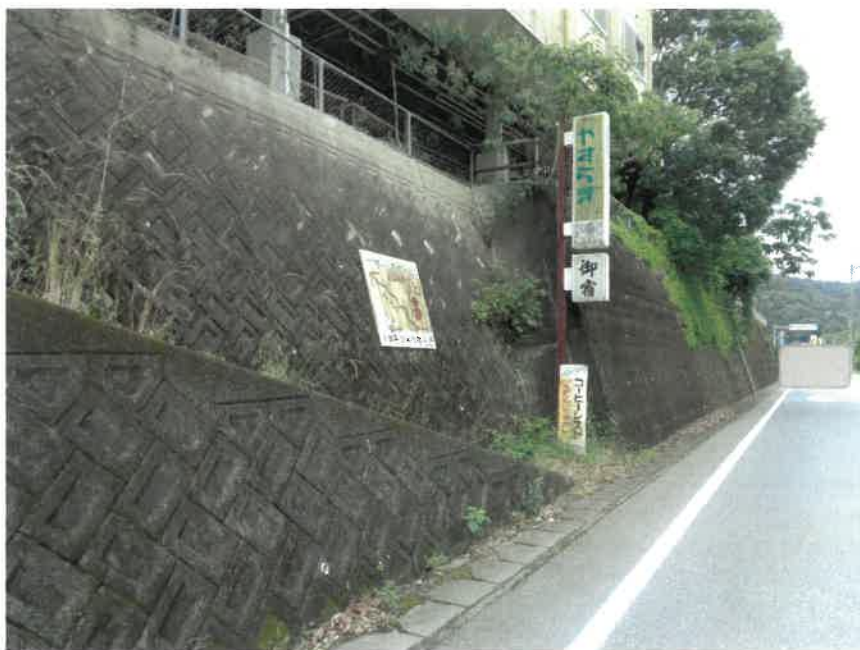
42

- ・ 物件1～3、11土地につき、法務局には不動産登記法第14条第1項の地図が存在し、同地図には現地復元力がある。
- ・ もっとも、物件3土地の南西側に隣接する土地(地番352番1)との隣接部分につき、物件3土地所有者と、上記隣接土地所有者側との間において、双方の任意的合意によって、現実の境界とは合致しない形での利用方法がとられている(関係人の陳述「D(南西側隣接地の居住者)1～6」参照)。よって、同土地部分につき、物件3土地と、隣接地((地番352番1)との間の目視上の境界線が判然としない状況となっている(「土地建物位置関係図」参照。なお、目視上の境界線が判然としないのは同353番1も同じである。))。
- ・ また、本件土地と、その北西側にある県道との境界付近(「土地建物位置関係図」中「青色」で着色した部分)の西側の県道上に有限会社細井商店の経営していた店舗・旅館施設の袖看板(看板支柱)が設置されており、その関係で、本件土地と、県道との境界線が、目視上判然としない(写真42)。

- ・ 本件土地とその北西側にある県道との境界付近(土地建物位置関係図で「看板支柱」と表示した部分)に建てられた袖看板は県有地上に存在する可能性があり、徳島県東部県土整備局徳島庁舎道路管理担当に確認をおこなった。それによれば、上記袖看板が県有地内にあるかどうかは詳しく調査しないと分からないが、県に対して土地の利用許可申請が出された記録はない、とのことである。
- ・ 以上から、買受人は、上記袖看板(看板支柱)について、徳島県の上記担当部署に確認し、必要に応じた対処をする必要がある。
