## 期 間 入 札 の 公 告

## 現況調査報告書 (物件1～3)

# 土地建物位置関係図

# 評 価 書

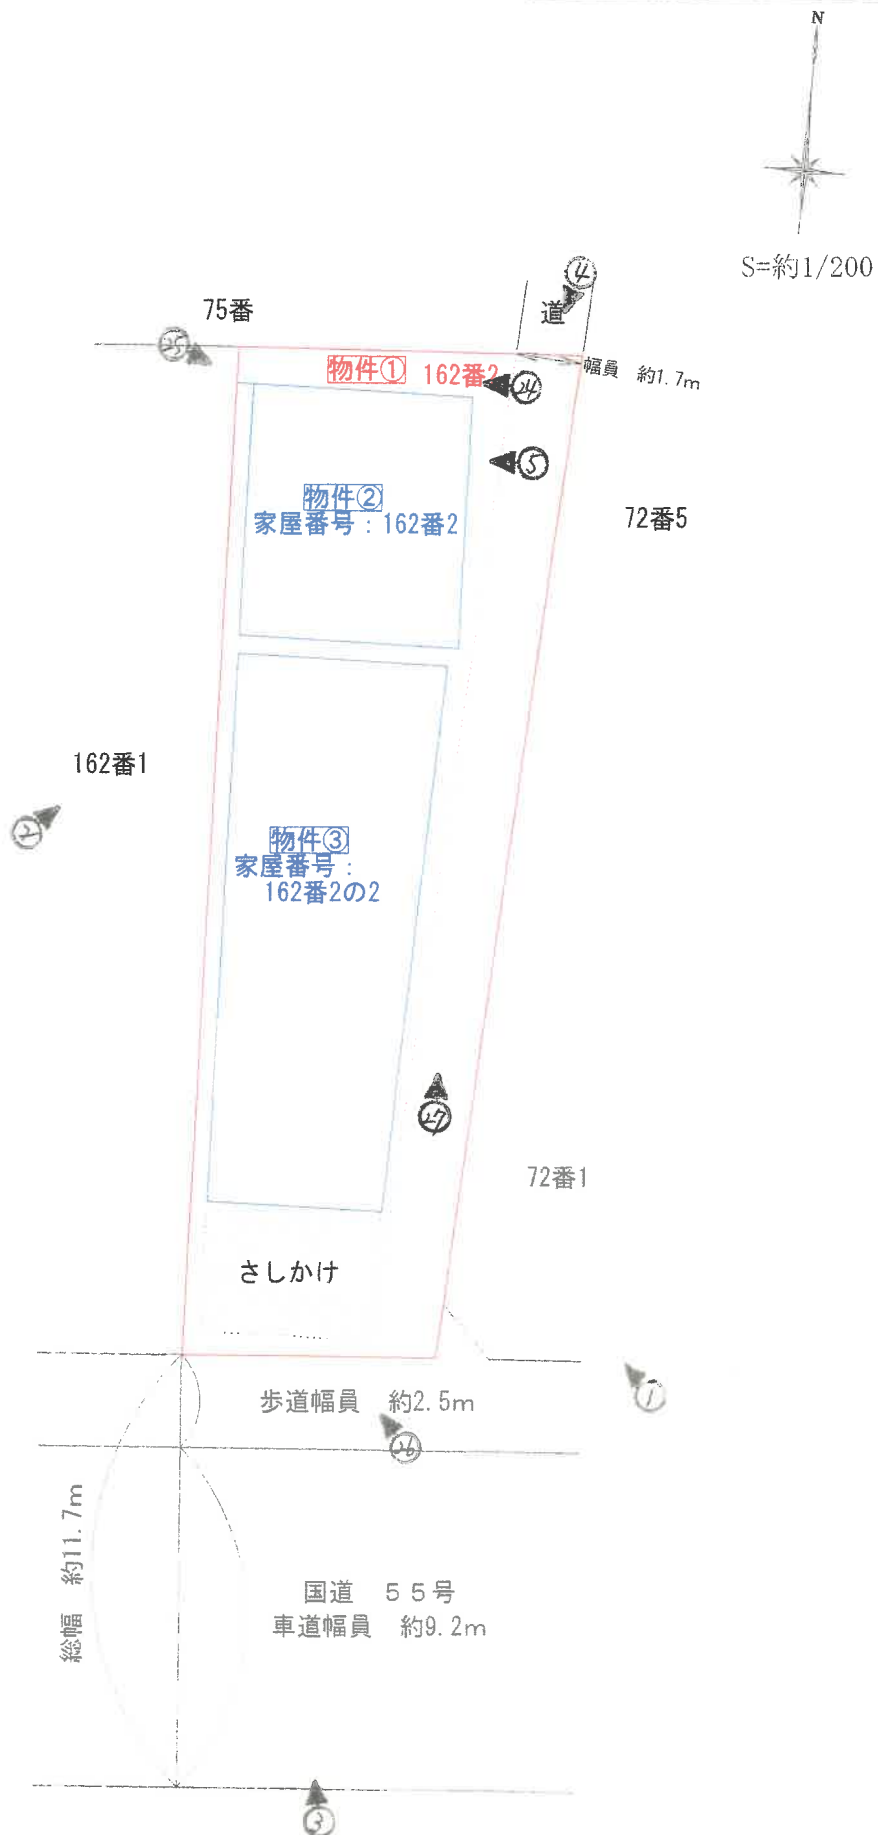
※ 当該図面は現地概測等に基づき作成したものであり、実測図ではありません。

| 特記事項 | 現況では、物件 1 土地の東側と隣接地との間が通路状となっており、物件 2 建物への進入路として利用されている。物件 1 土地に当該通路状部分が含まれるかどうかは不明であり確定的には隣接地（72 番 1, 72 番 5）との境界確認が必要である。評価にあたっては保守的に判断し、後添地積測量図の範囲（後添土地建物位置関係図の赤点線）の登記面積を採用し評価を行った。 |

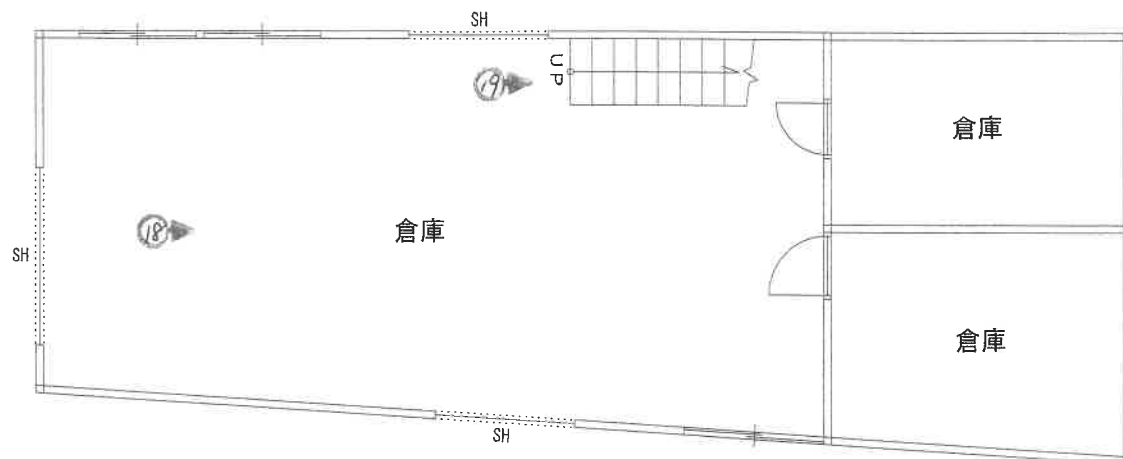
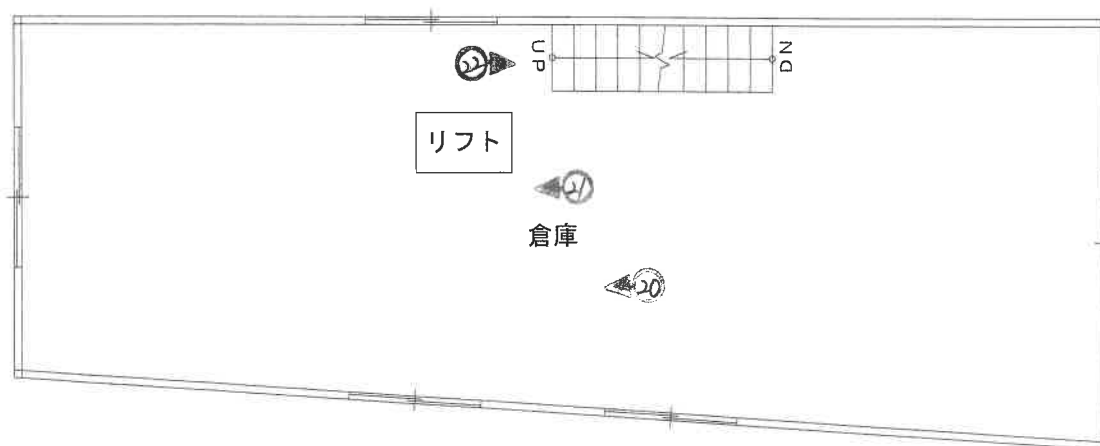
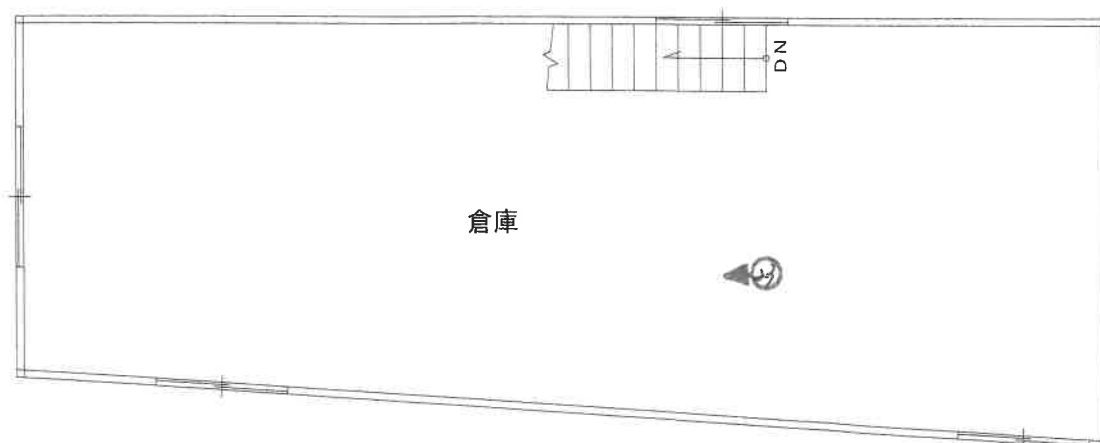
間取図

| 種類、構造及び床面積の概略 | <input type="checkbox"/> 公簿上の記載とほぼ同一である<br><input checked="" type="checkbox"/> 公簿上の記載と次の点が異なる （ <input checked="" type="checkbox"/> 主たる建物 （物件3） ）<br><input checked="" type="checkbox"/> 構造： 鉄骨造スレート葺3階建<br><input checked="" type="checkbox"/> 床面積： 3階 約78.18㎡ | |

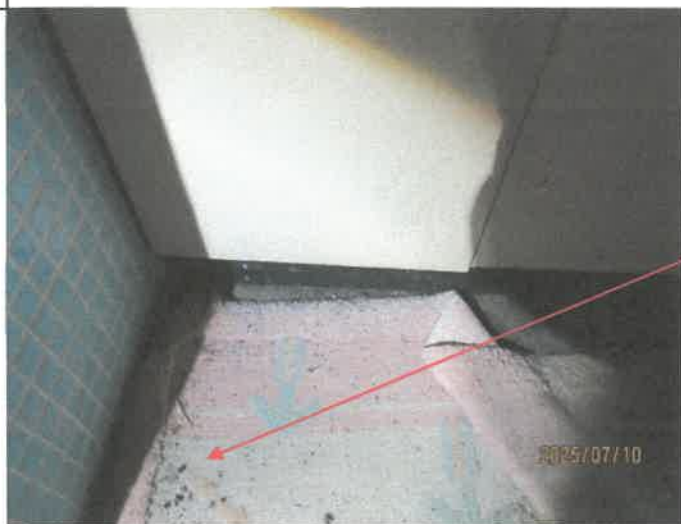
9

ネズミの糞

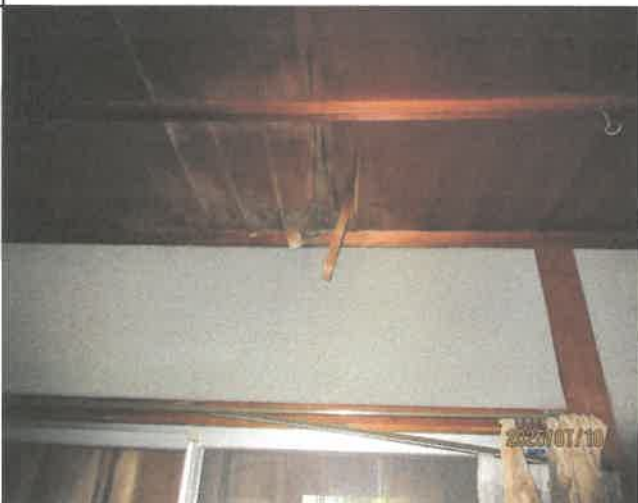
14

| 関係人の陳述等 | |
|---|---|
| <b>■6【その他】</b><br>・物件1土地東側について<br>現況上、同土地東側と目的外土地との間が通路状になっており、物件2居宅への進入路として利用されている。同土地に当該通路状部分が含まれるか否かは不明であり、確定的には境界確定が必要である。<br>・物件2居宅について<br>物件2居宅（登記簿上;昭和43年12月10日新築）は、長期間空家だったため老朽化が著しく、建物内は天井板の剥れや雨漏り痕、床の撓み及び沈下等が認められた。（写真14）<br>また、台所床にはネズミの糞（写真9）が認められ、室内は亡Cの物と思われる家財道具等（写真15）が残置されていた。<br>・物件3倉庫について<br>物件3倉庫（1～3階）には、亡Cが有限会社マルシマの代表だった頃に使用していたとみられる、大量のシラス漁の網（写真18,20,23）が残置されていた。<br>その他の目的物件状況については、評価人作成の評価書特記事項等を参照されたい。 | |

天井板の剥れ  
雨漏り痕

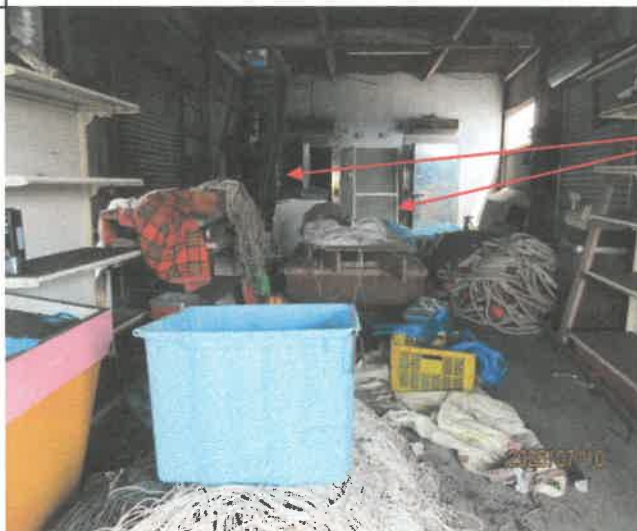
18

物件3 1階

倉庫

(中には網が入っていた。)

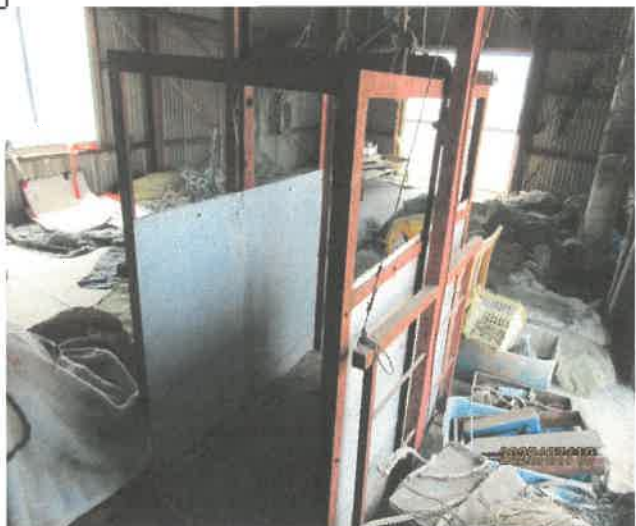
21

リフト

| 区 分 | 主である建物 |
|---|---|
| 仕 様 | 構 造：鉄骨造 3 階建<br>屋 根：大波スレート葺<br>外 壁：大波スレート<br>内 壁：外壁裏面<br>天 井：屋根裏面<br>床 ：コンクリート<br>設 備：リフト（動作不明）<br>その他：…… |

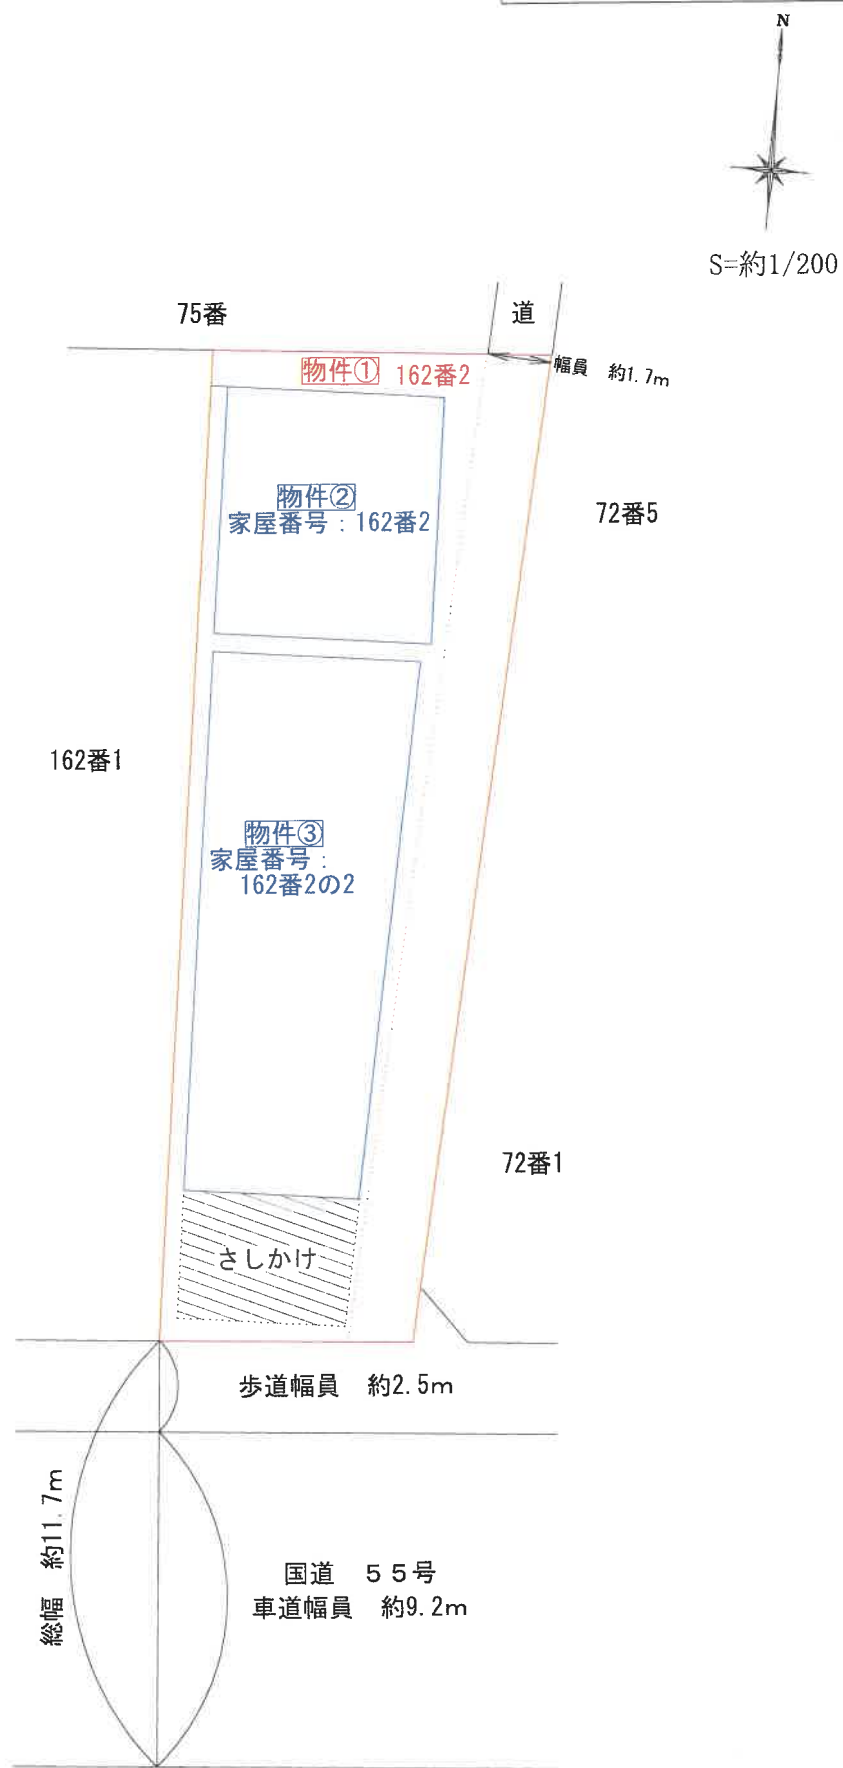
# 土地建物位置関係図

※ 当該図面は現地概測等に基づき作成したものであり、実測図ではありません。
