## 期 間 入 札 の 公 告

- 2 所 在 四国中央市川之江町字宮ノ下 2529番地211、  
 2529番地232  
 家屋 番号 2529番211  
 種 類 事務所・工場  
 構 造 鉄骨造陸屋根スレート葺2階建  
 床 面 積 1階 391.25平方メートル  
 2階 118.00平方メートル  
 (現況)  
 床 面 積 1階 395.05平方メートル  
 2階 119.50平方メートル  
 (附属建物)  
 符 号 1  
 種 類 工場  
 構 造 鉄骨造鋼板ぶき平家建  
 床 面 積 687.41平方メートル

## 現 況 調 査 報 告 書

評 価 書

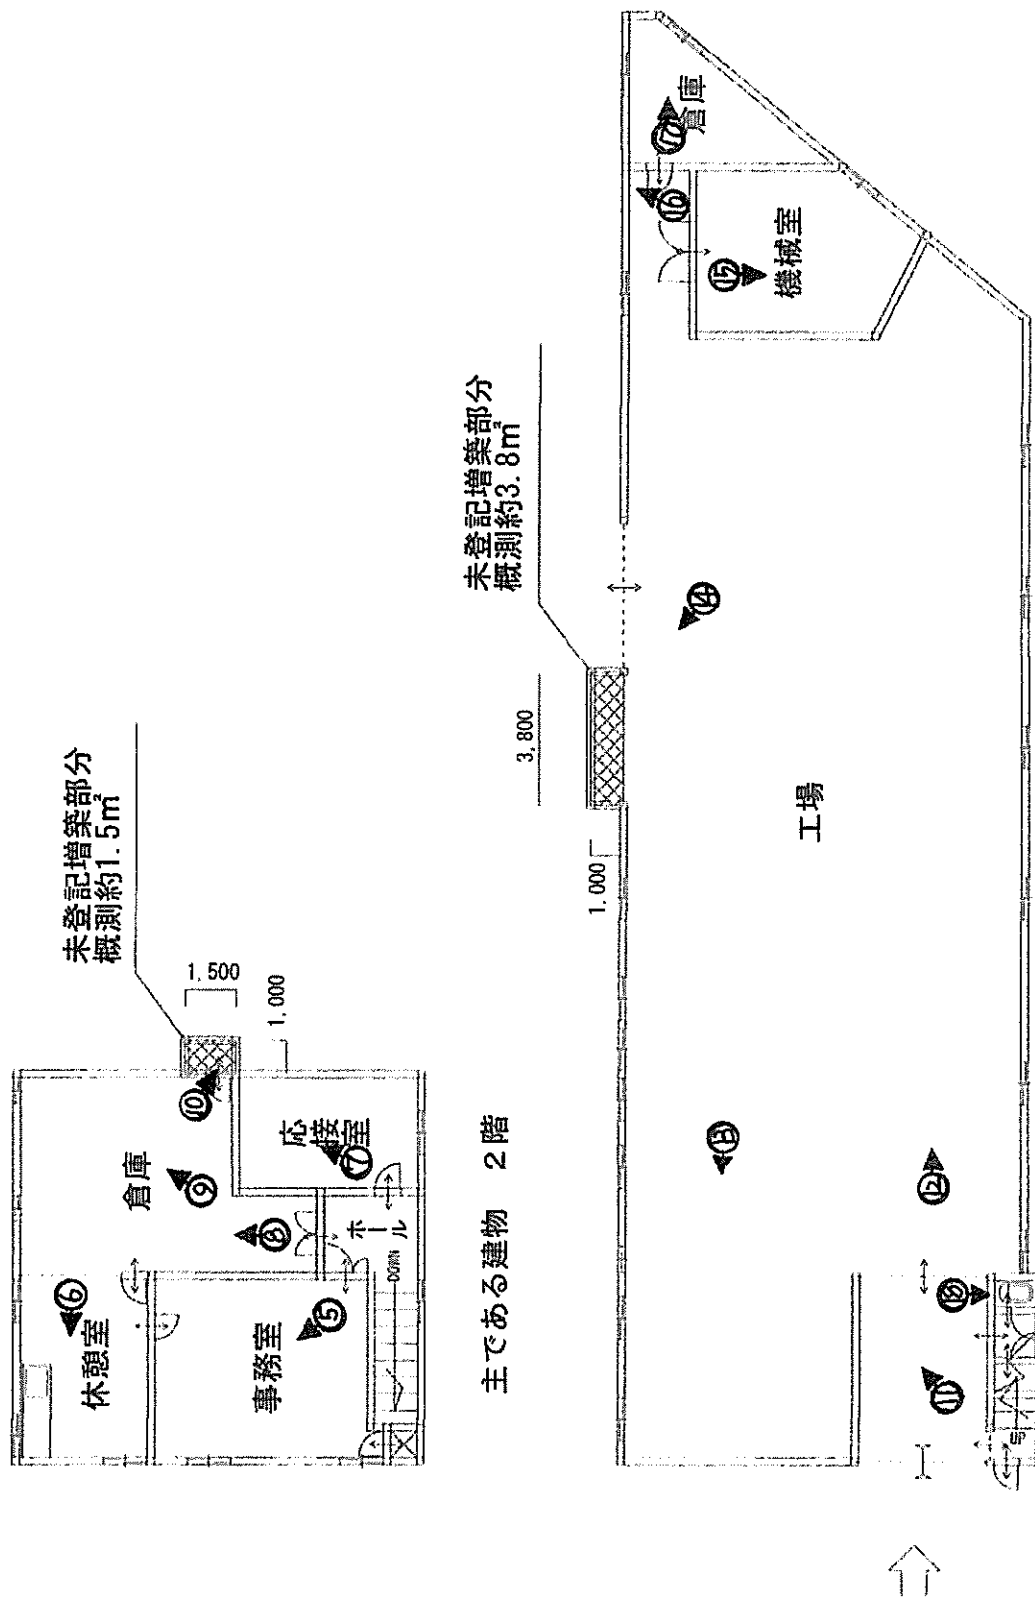
間取図・概測図

| 種類、構造及び床面積の概略 | <input type="checkbox"/> 公簿上の記載とほぼ同一である。<br><input checked="" type="checkbox"/> 公簿上の記載と次の点が異なる（ <input checked="" type="checkbox"/> 主たる建物 <input type="checkbox"/> 附属建物）<br><input type="checkbox"/> 種類：<br><input type="checkbox"/> 構造：<br><input checked="" type="checkbox"/> 床面積： 1階 約395.05㎡<br>2階 約119.50㎡<br>延 約514.55㎡（概測） | | |

○は写真撮影方向及び番号を示す。

主である建物 1階

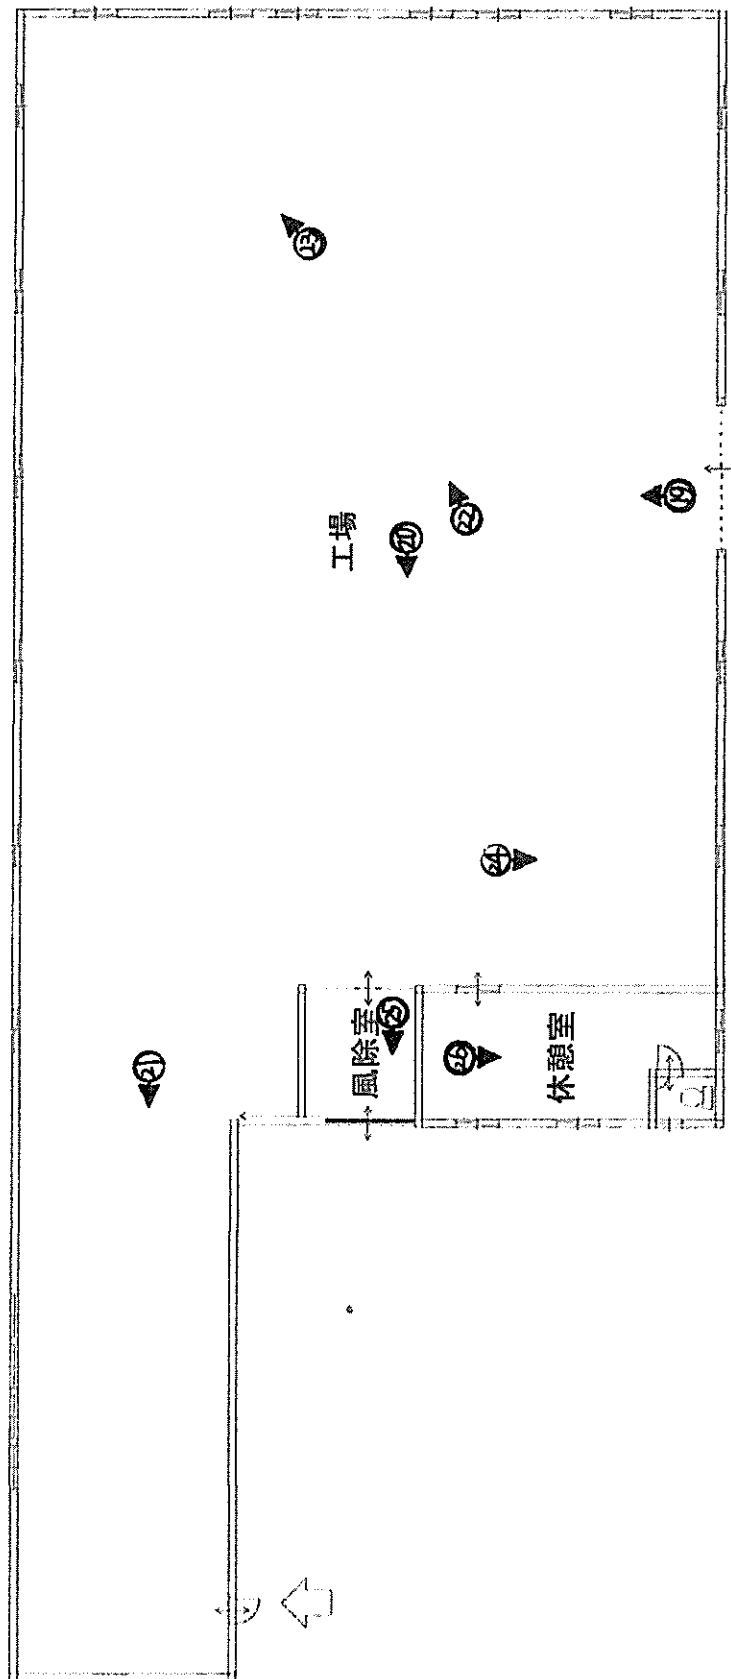
間取図

←Oは写真撮影方向及び番号を示す。

附属建物 符号 1

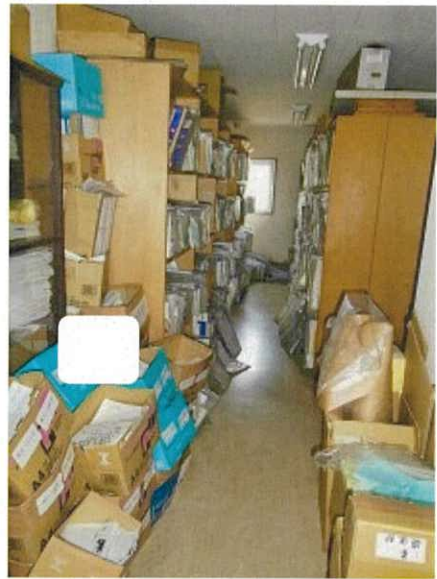
9

- 5 【本件建物の状況・不具合等】
  - (1) 物件2主である建物は、全体的に経年（登記記録上：昭和54年10月1日新築、平成15年月日不詳変更、増築）劣化が見受けられたほか、関係人の陳述のとおり、2階の倉庫部分の天井に雨漏り痕（写真9番）を認めた。  
平成16年頃に建築されたと思われる未登記増築箇所がある。  
同主である建物の1階工場部分の倉庫は、「少量危険物貯蔵取扱所」として、インクが保管（写真16、17番）されていた。

倉庫の天井・雨漏り痕の状況

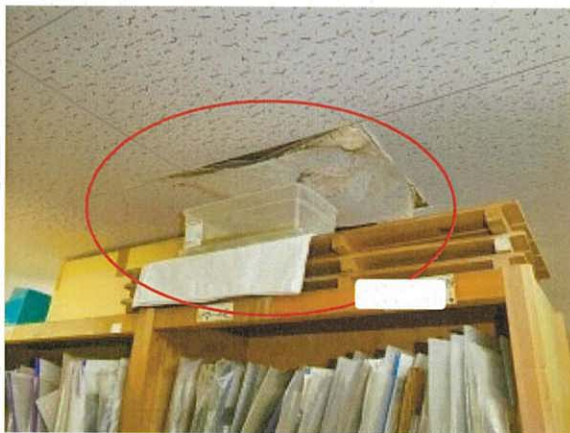
10

未登記増築部分の状況

| 番 号 | 所 在 等 | 登 記 | 現 況 |
|---|---|---|---|
| 2 | 主である建物に未登記増築部分が、概測で、1階に約3.8㎡、2階に約1.5㎡ある<br>(現況調査報告書参照)。 | | |

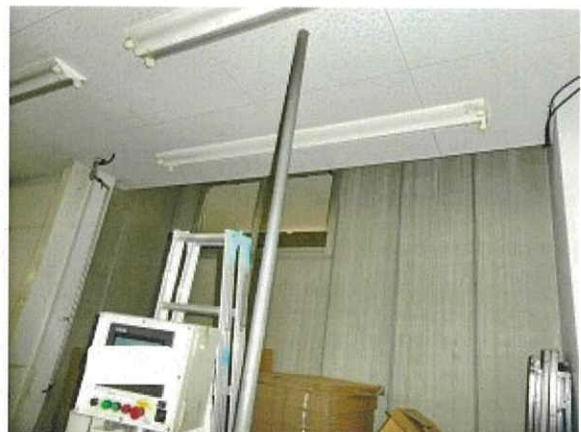
16

機械室の状況
