## 期 間 入 札 の 公 告

- 3 所 在 釧路市若松町 1 番地 2 2、1 番地 6 6  
 家屋 番号 1 番 2 2  
 種 類 店舗・居宅  
 構 造 鉄骨造陸屋根 6 階建  
 床 面 積

## 現況調査報告書

| 住居表示 | 釧路市若松町1番23号 | | |

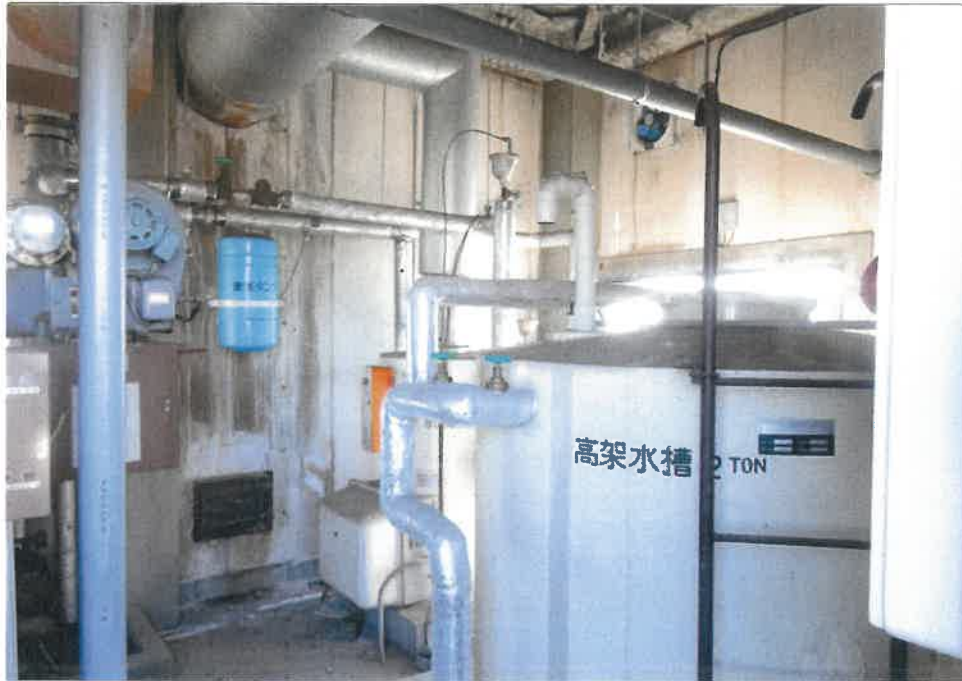
(23) 6階 機械室内

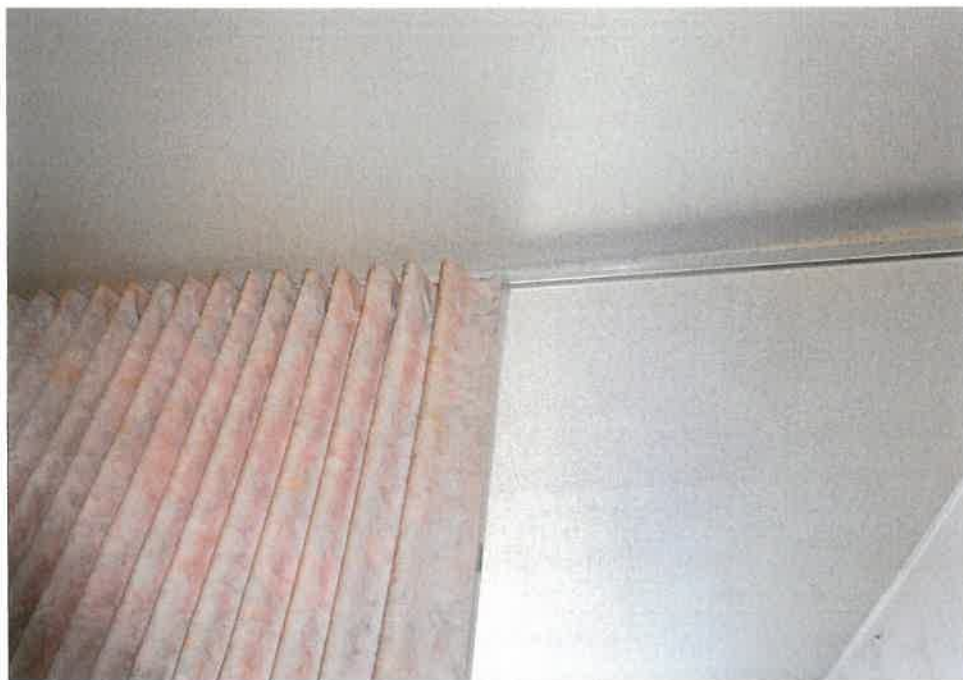
(44) 3階 301号室 居間のアコーディオンカーテンの設置状況
